**COMPONENTE 9. ANEXO 2
CAPACITACIÓN EN ADQUISICIÓN DE PERFILES DE PLAYA
A LAS CORPORACIONES AUTÓNOMAS REGIONALES DE
LAS ZONAS LITORALES DEL PACÍFICO Y CARIBE
COLOMBIANO**

**CONVENIO INTERADMINISTRATIVO No 190 DE 2014
ENTRE EL MADS Y EL INVEMAR**

COMPONENTE 9. ANEXO 2

Capacitación en adquisición de perfiles de playa a las corporaciones autónomas regionales de las zonas litorales del Pacífico y Caribe Colombiano

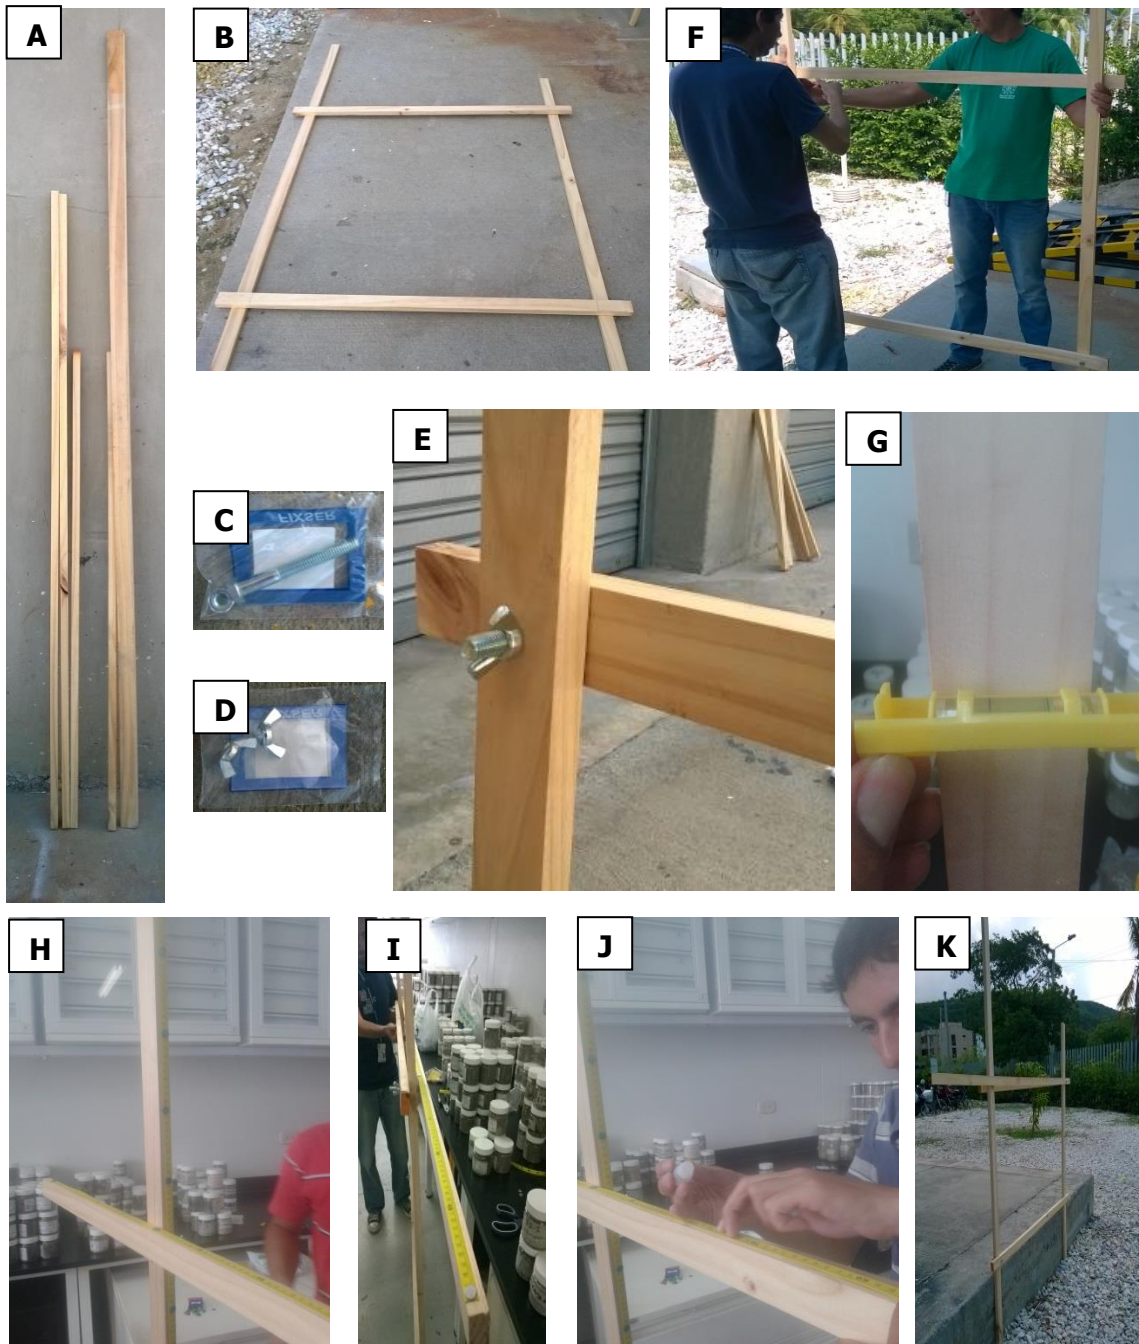
Figura 3.1 Metodología para la construcción de perfilador. A: Cinco piezas de madera. B: forma de armado del perfilador. C: Tornillos. D: Tuercas de mariposa. E-F: Unión de piezas horizontales y verticales. G: colocado de nivel. H-I-J: colocado de las cintas métricas en la barra niveladora y bastón delantero. K: perfilador finalizado.

El perfilador utiliza cinco listones de madera de 1,5 x 5 cm (Figura 3.1a) construido en la forma de símbolo de (#) (Figura 3.1b). Cuatro tornillos con tuercas de mariposa se utilizan para unir las cuatro piezas (Figura 3.1c-f). El espaciado horizontal entre el bastón delantero y el trasero es de un metro (piezas horizontales). Para asegurarnos de que el perfilador está totalmente vertical un nivel es ubicado en el bastón trasero (Figura 3.1g). Cintas métricas son ubicadas también en el bastón delantero para hacer las mediciones (Figura 3.1h).

La "barra de nivel" es una pieza ubicada en el tornillo superior del bastón trasero (Figura 3.1i). Solo se fija en este lugar ya que esta pieza se debe mover hacia arriba y abajo para hacer las mediciones. Además, está barra lleva un nivel para garantizar su horizontalidad, acompañado de una cinta métrica que ayudará a realizar la medición (Figura 3.1j). En la Figura 3.1k se observa el perfilador finalizado.
