EROSIÓN COSTERA EN LA ISLA DE SAN ANDRÉS

INFORME TÉCNICO FINAL

Instituto de Investigaciones Marinas y Costeras
"José Benito Vives De Andrés" - INVEMAR
Vinculado al Ministerio de Ambiente y Desarrollo Sostenible

Febrero de 2015 - Santa Marta - Colombia

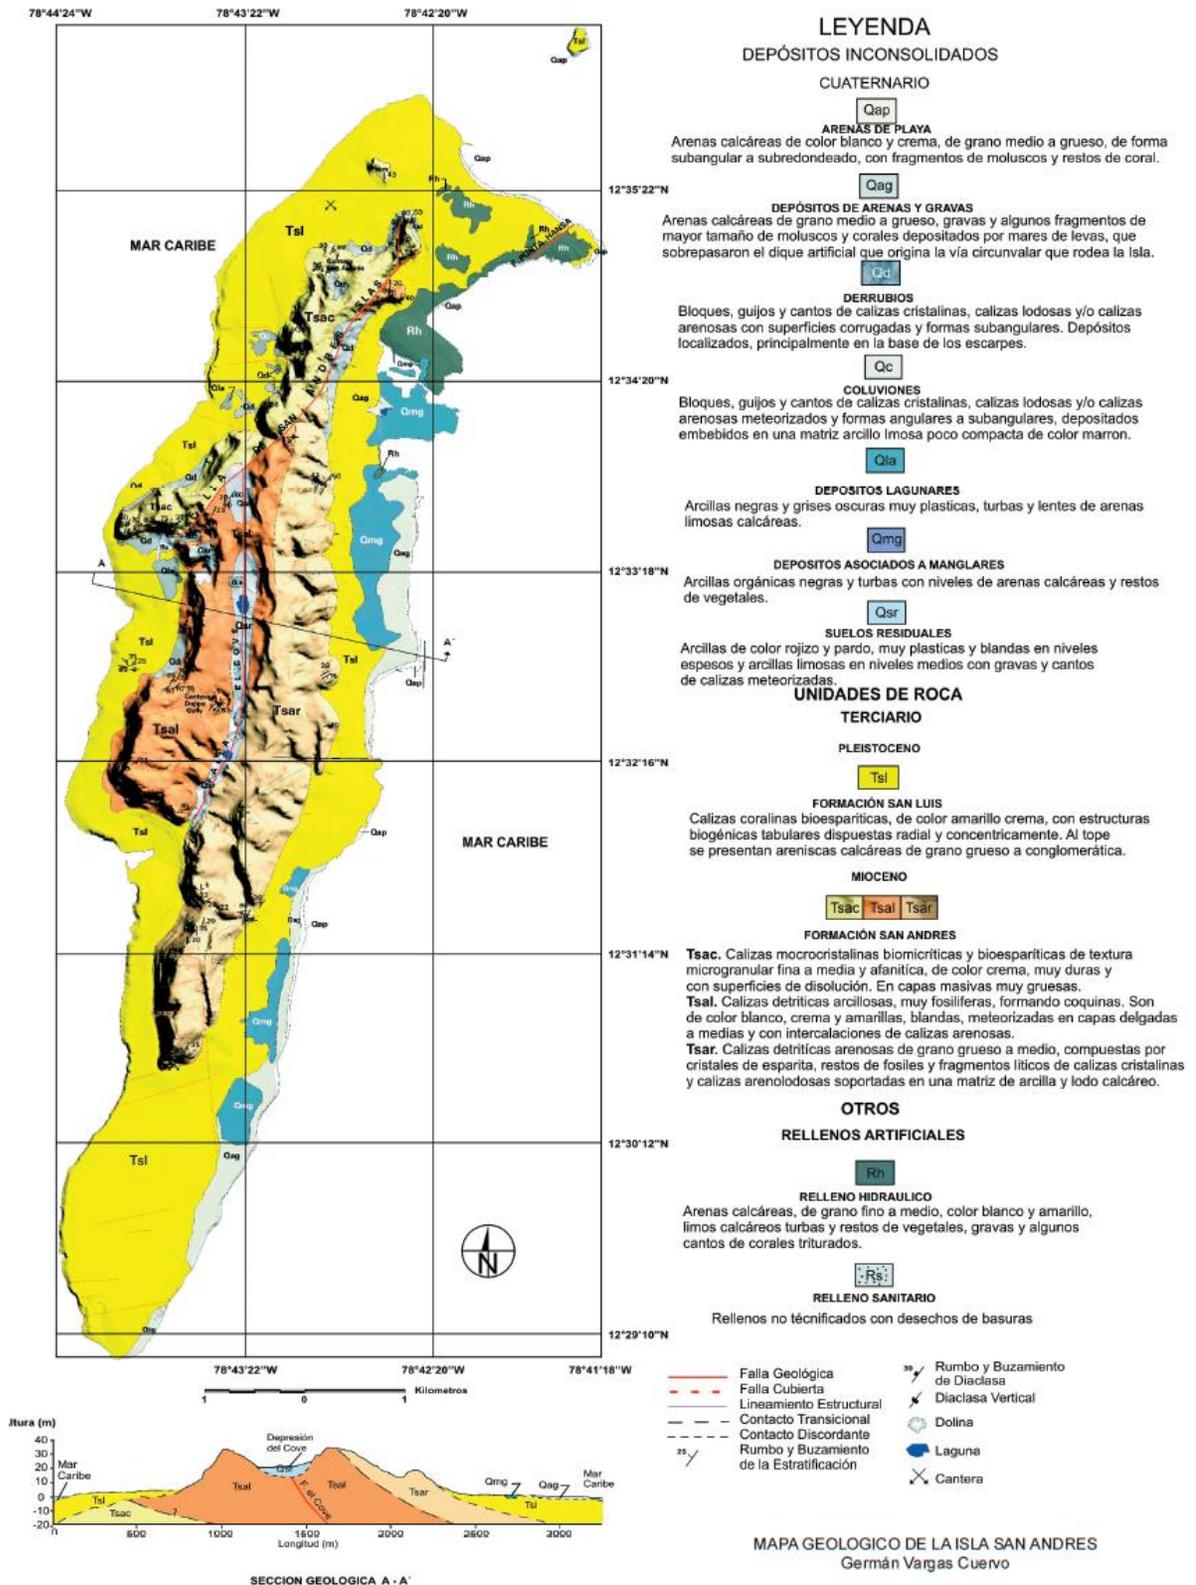
Figura 3.2 Mapa geológico de la isla de San Andrés (Vargas, 2004).

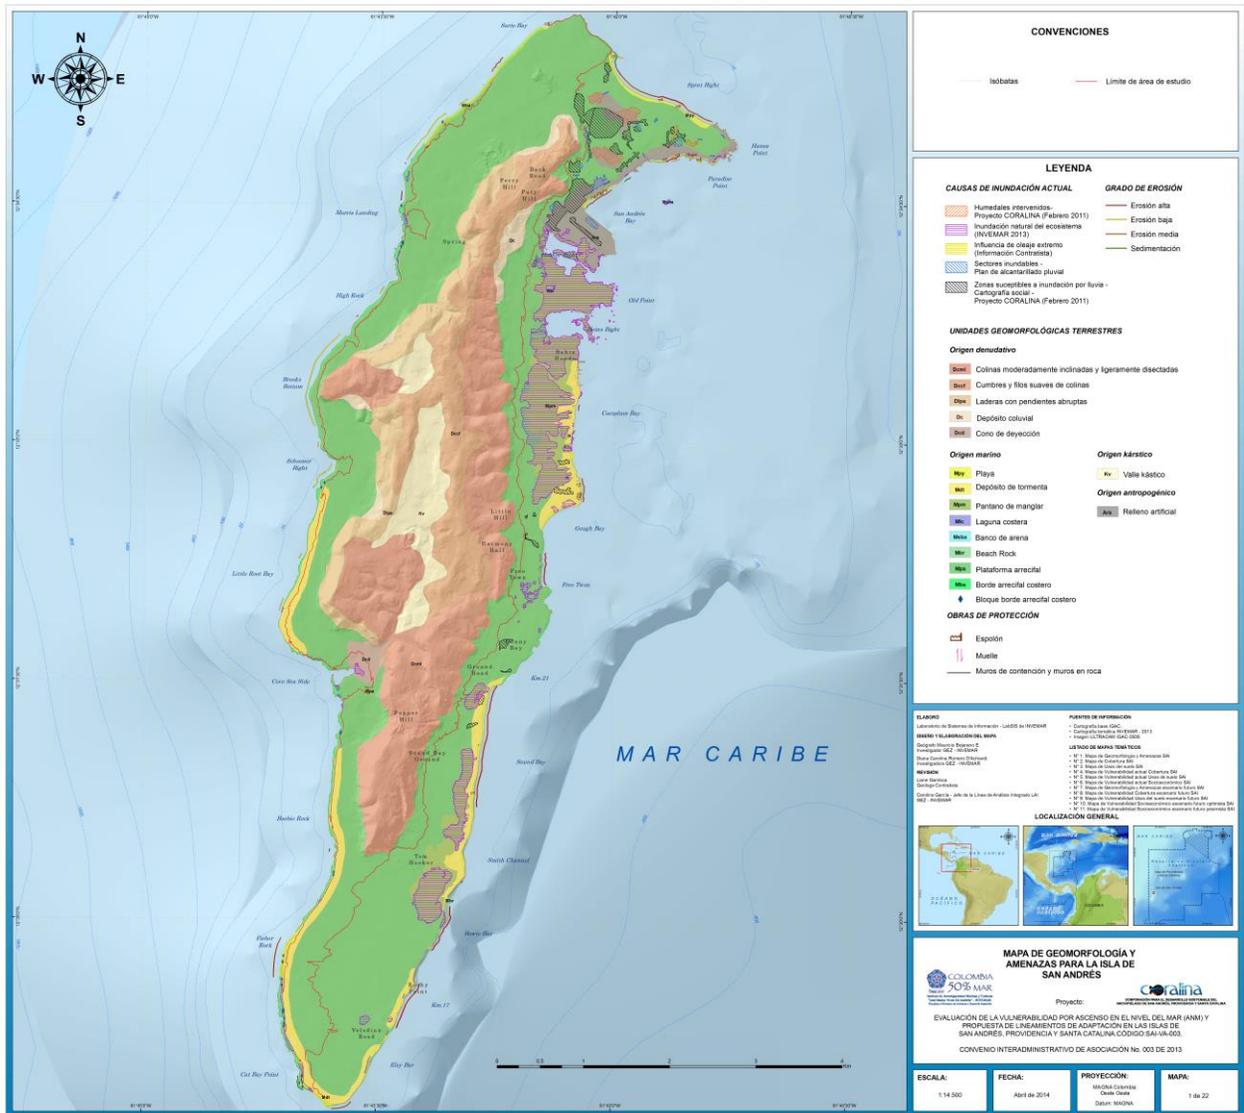
Figura 3.3 Mapa de geomorfología y amenazas para la isla de San Andrés (INVEMAR, 2014)

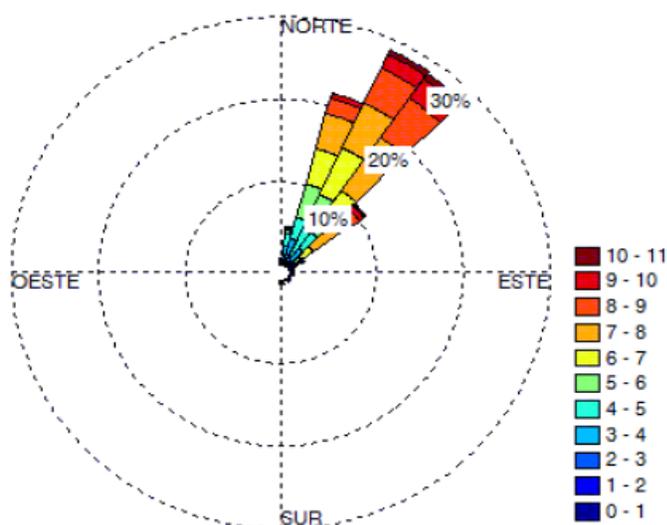
Figura 3.4 Rosa de vientos para el periodo comprendido entre enero de 1948 y octubre de 2013. Tomado de INVEMAR 2013.

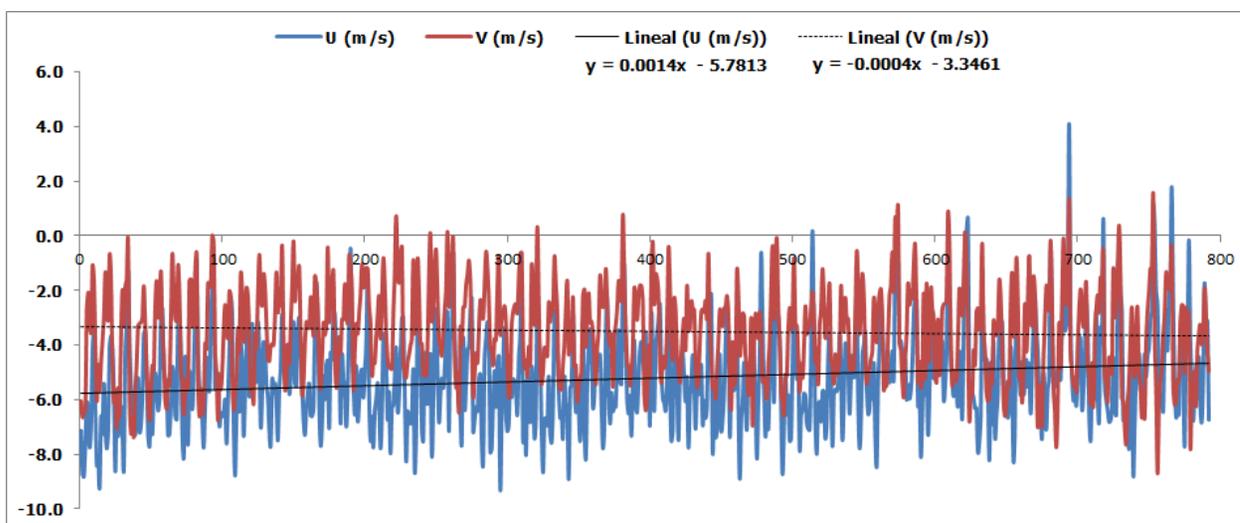
Figura 3.5 Serie de tiempo de las componentes zonal - U (este-oeste) y meridional – V (norte-sur) del viento para un punto cerca de la isla de San Andrés. Fuente: Reanálisis NCEP-NCAR.

Un análisis preliminar del campo de vientos a partir de datos del reanálisis NCEP/NCAR (Figura 3.5), evidencia un comportamiento diferente entre la componente zonal - U del viento (componente este-oeste) y la componente meridional - V (componente norte-sur). En ambas componentes (U y V) dominan los valores negativos, indicando sentido hacia el oeste y hacia el sur de los vientos, lo que se traduce en vientos provenientes del noreste (NE); sin embargo, en magnitud absoluta, son mayores los valores de la componente U (más negativos) y se identifica una pendiente positiva, evidenciando una disminución de la magnitud de esta componente en la serie. Caso contrario ocurre con la componente V, cuyos valores son menores en magnitud y se identifica una pendiente negativa, indicando un leve aumento de la magnitud absoluta de esta componente.

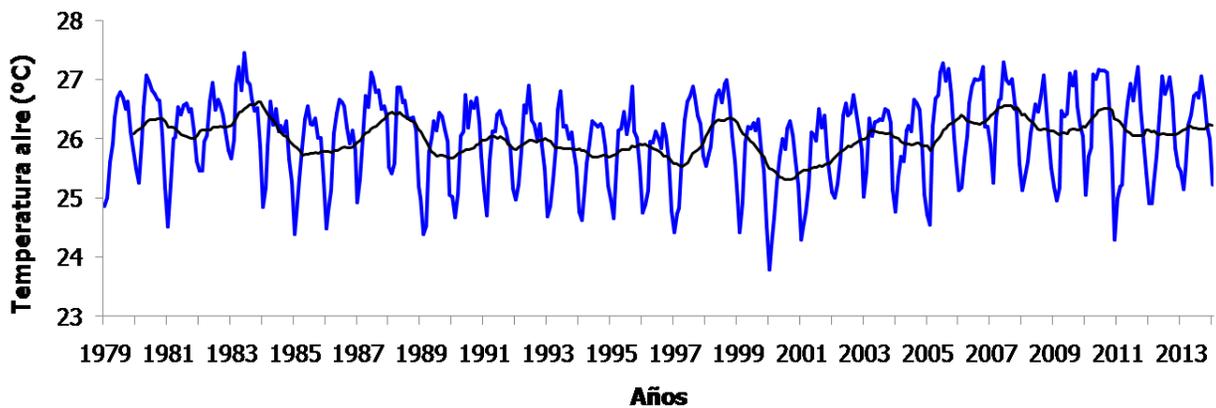
Figura 3.7 Temperatura del aire en un punto cercano al área de estudio. Línea negra: media móvil a 12 meses. Fuente de datos Reanálisis NCEP/NCAR

Los datos del reanálisis NCEP/NCAR de la NOAA en un punto adyacente a la isla, también muestran un marcado ciclo anual (Figura 3.7). La temperatura promedio histórica es de ~26.02 °C, la mínima temperatura registrada es 23,8 °C y la máxima 27.45 °C. Con la media móvil a 12 meses se identifican dos períodos principales de altas temperaturas: 1987- 1989 y 1997-1999, además se identifica que en los últimos 9 años la T_a ha sido más alta.

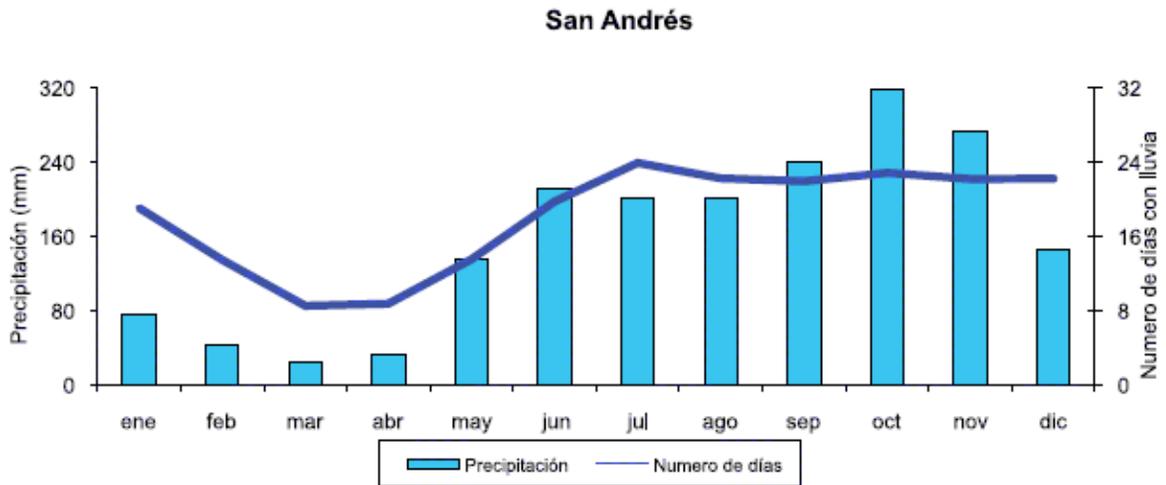
Figura 3.8 Precipitación en la isla de San Andrés. Tomada de: González y Hurtado (2012).

De otro lado, la precipitación anual promedio es de ~1900 mm repartidos irregularmente en una temporada seca (promedio mensual inferior a 50 mm) y una lluviosa (promedio mensual mayor a 150 mm) (Díaz et al., 1996; González y Hurtado, 2012). Con los datos de la estación meteorológica del IDEAM en el aeropuerto Rojas Pinilla, se identifica que durante los primeros meses del año, entre enero y abril, la precipitación es muy baja; mientras que durante los meses de mayo y agosto la precipitación es prácticamente tres veces mayor a la época seca y finalmente durante los meses de septiembre y noviembre la precipitación es máxima con promedio de 250 mm (Figura 3.8).

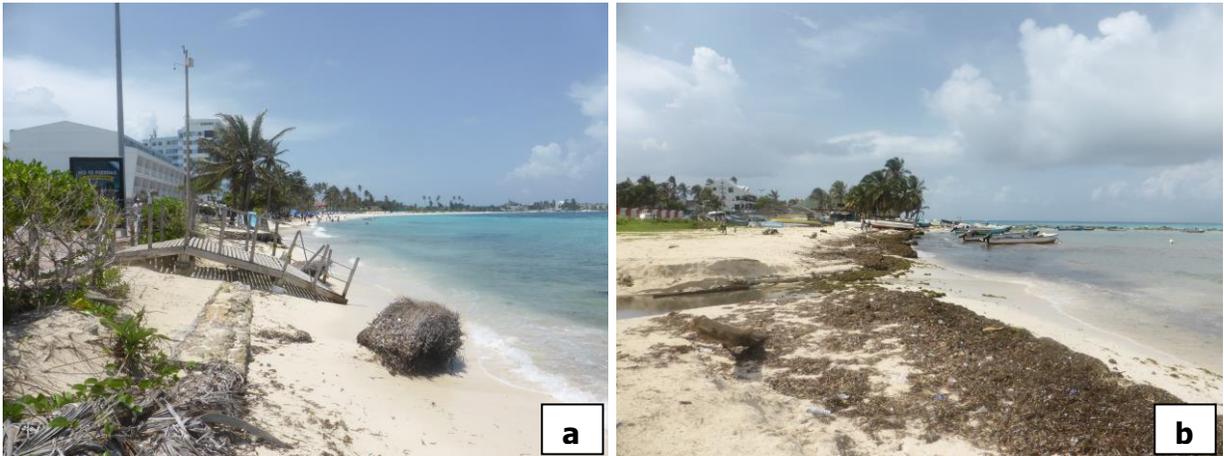
Figura 5.1 Playa Sprat Bight a) Obras de protección y restauración de dunas, b) sector de la cooperativa de pescadores.

El tercer sector corresponde a las inmediaciones del Hotel Isleño, es una playa ancha controlada en su parte trasera por las dunas del proyecto de restauración de CORALINA, frente de playa que alcanza los 10° y tiene una curvatura en la parte occidental; luego de cruzar el límite del paseo peatonal, la playa colinda con la vía circunvalar y tiene un canal de desagüe de aguas residuales, además esta área es utilizada como zona de fondeo para las barcas pesqueras artesanales (Figura 5.1b). En algunos momentos del año este sector presenta una alta acumulación de fanerógamas en el frente de playa, que ayudan a la retención de sedimentos.

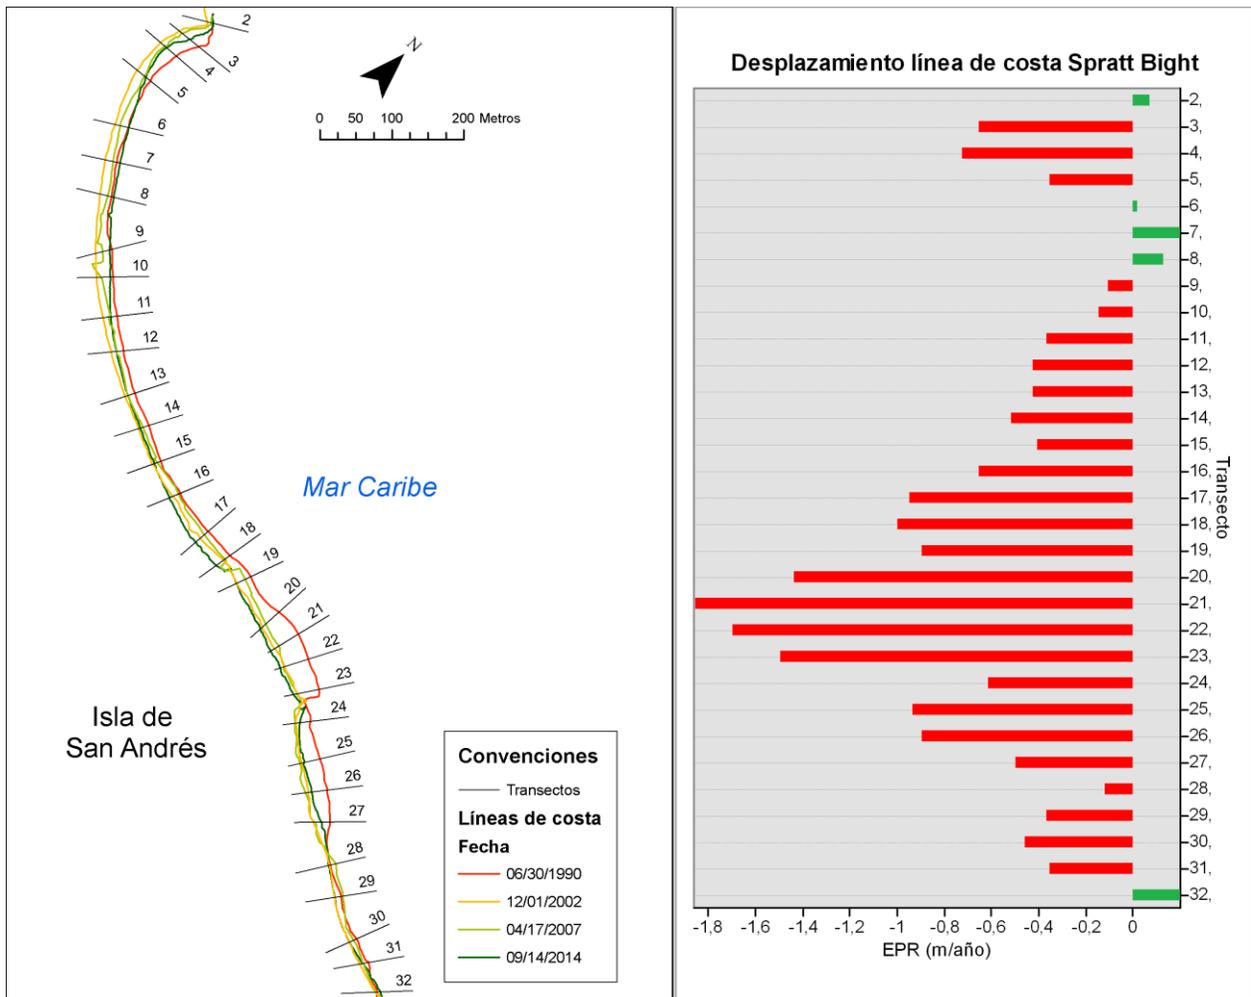
Figura 5.2 Desplazamiento de la línea de costa en la playa Spratt Bight entre 1990 y 2014.

La evaluación general de los cambios en la línea de costa en Sprat Bight (Figura 5.2) mostró un retroceso entre 0,1 y 1,8 m/año entre 1990 y 2014, sin embargo, hay que considerar que el marco de referencia de 1990 está relacionado con la realización de un relleno de playa (Prada y Hawkins, 2005 en Martín-Prieto *et al*, 2013). Aun cuando el panorama general en cuanto a erosión costera es desfavorable para esta playa, la evaluación con respecto a las líneas de costa entre 2002, 2007 y 2014, refleja un aporte significativo de sedimento hacia el sector noroccidental, de igual manera la prevención de salidas de arena a partir de las obras para recuperación de dunas y vegetación en el borde del paseo peatonal favorecen el sostenimiento de la playa, aun así la erosión acentuada en el margen deriva abajo de los espolones es un aspecto a considerar a corto plazo para la gestión adecuada del sector.

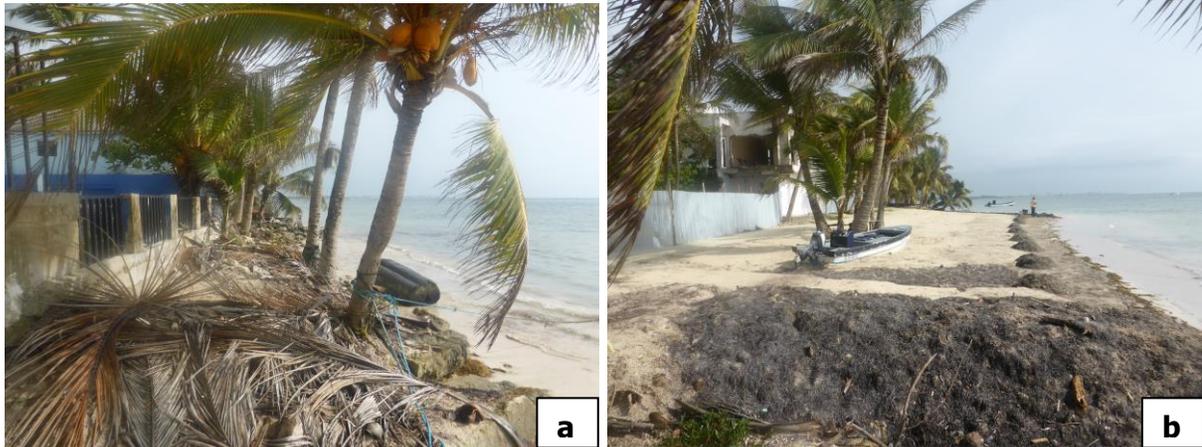
Figura 5.3 Playa Rocky Cay, a) playa angosta en el costado nororiental, con enrocados y muros, b) remoción de residuos orgánicos (pastos marinos) del frente de playa.

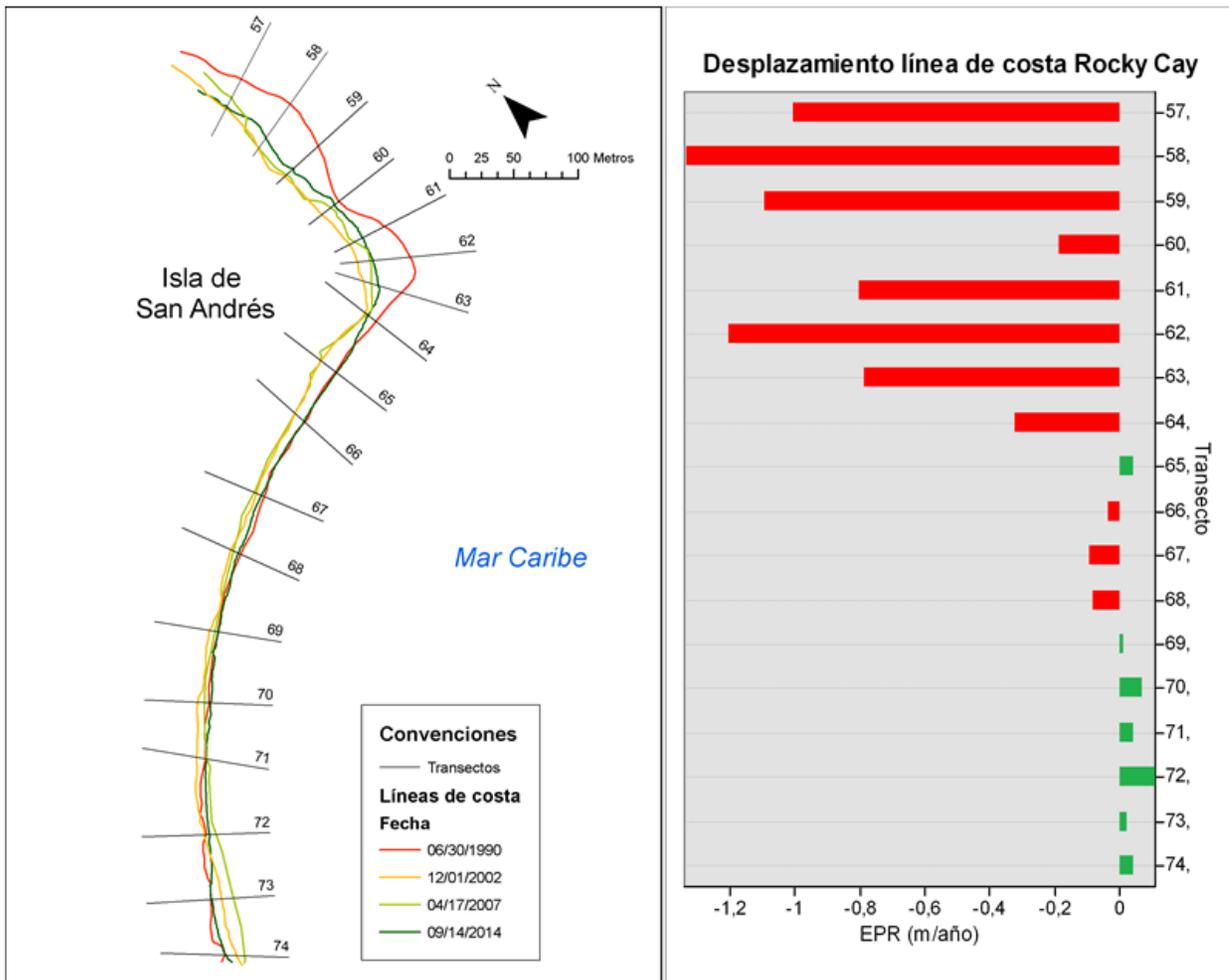
Figura 5.4 Desplazamiento de la línea de costa en la playa Rocky Cay entre 1990 y 2014.

2014 muestra periodos de erosión y acreción a lo largo de todo el sector de Rocky Cay, mostrando lugares de recuperación en el área central de esta playa.

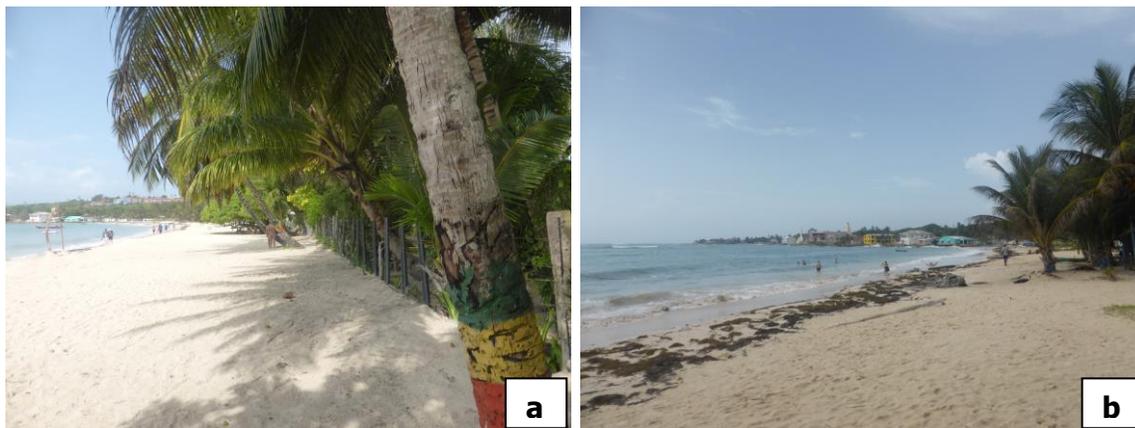
Figura 5.5 Playa Rocky Cay, a) sector centro, área turística con construcciones alejadas de la playa trasera y cerramientos en buen estado, b) sector suroccidental, playa amplia con vegetación de palmeras y salida de un desagüe, colindante con la terraza marina terciaria.

Esta playa de alto desarrollo turístico está limitada hacia la isla por cerramientos de predios privados, las construcciones se encuentran a una distancia mayor a 30 m de la línea de costa. En la playa trasera se ha mantenido la vegetación de palmeras y hay crecimiento de plantas rastreras sobre dunas incipientes. En el área central de Rocky Cay se evidenció la formación de un escarpe de playa de 30 cm, este se formó entre la berma con pendientes entre 0 y 1° y el frente de playa con 6° de inclinación.

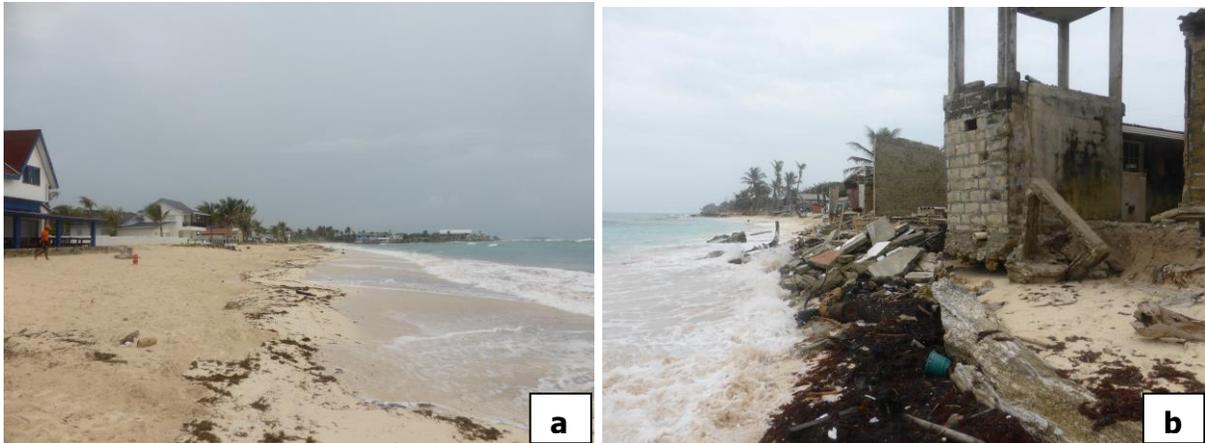
Figura 5.6 Playa Sound Bay, a) sector norte, playa trasera con viviendas, acumulación de pastos en la línea de costa, al fondo se observa la terraza marina de San Luis, b) vivienda abandonada al verse afectada por la erosión costera.

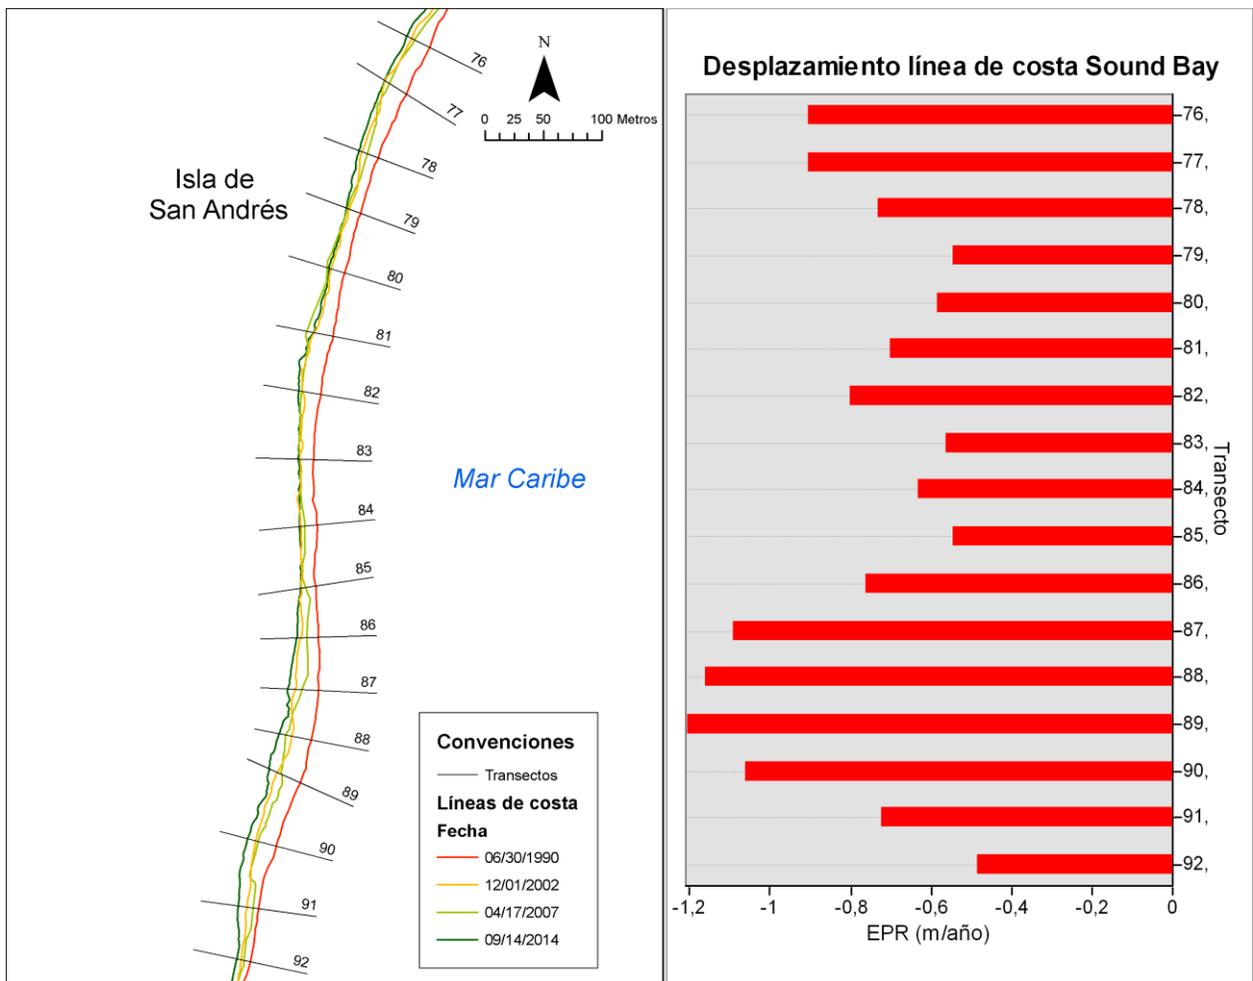
Figura 5.7 Desplazamiento de la línea de costa en la playa Sound Bay entre 1990 y 2014.

playa. El área central (Figura 5.7: Perfiles 79 a 85) muestra una mayor estabilidad de la playa con periodos de erosión y acreción de acuerdo con las líneas de costa entre 2002 y 2014.

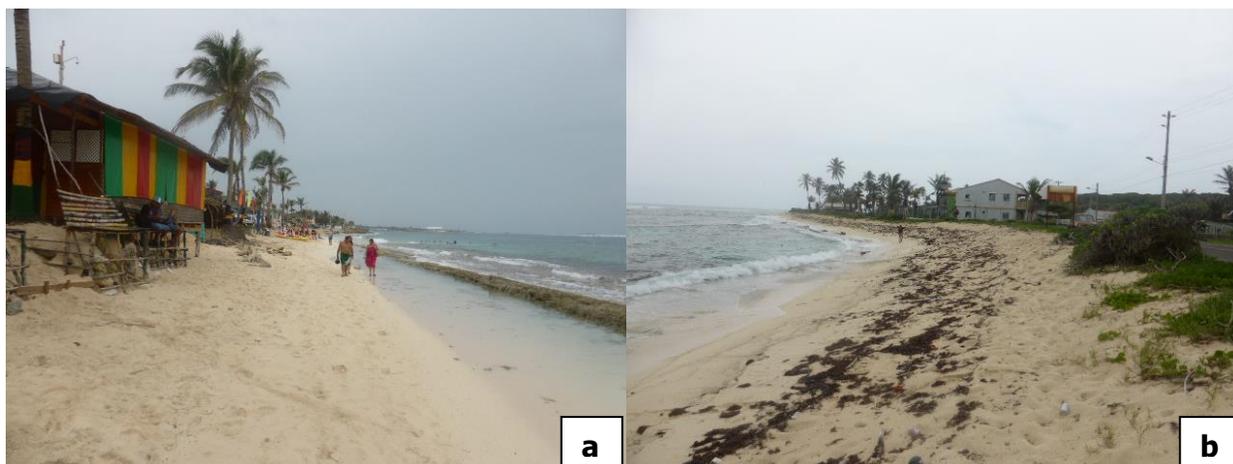
Figura 5.8 a) Playa frente al hotel Decamerón, depresión formada por la erosión de la playa limitada por la presencia de *beachrock*, b) playa en el sector Tom Hooker, con restos de algas y vegetación en la playa trasera.

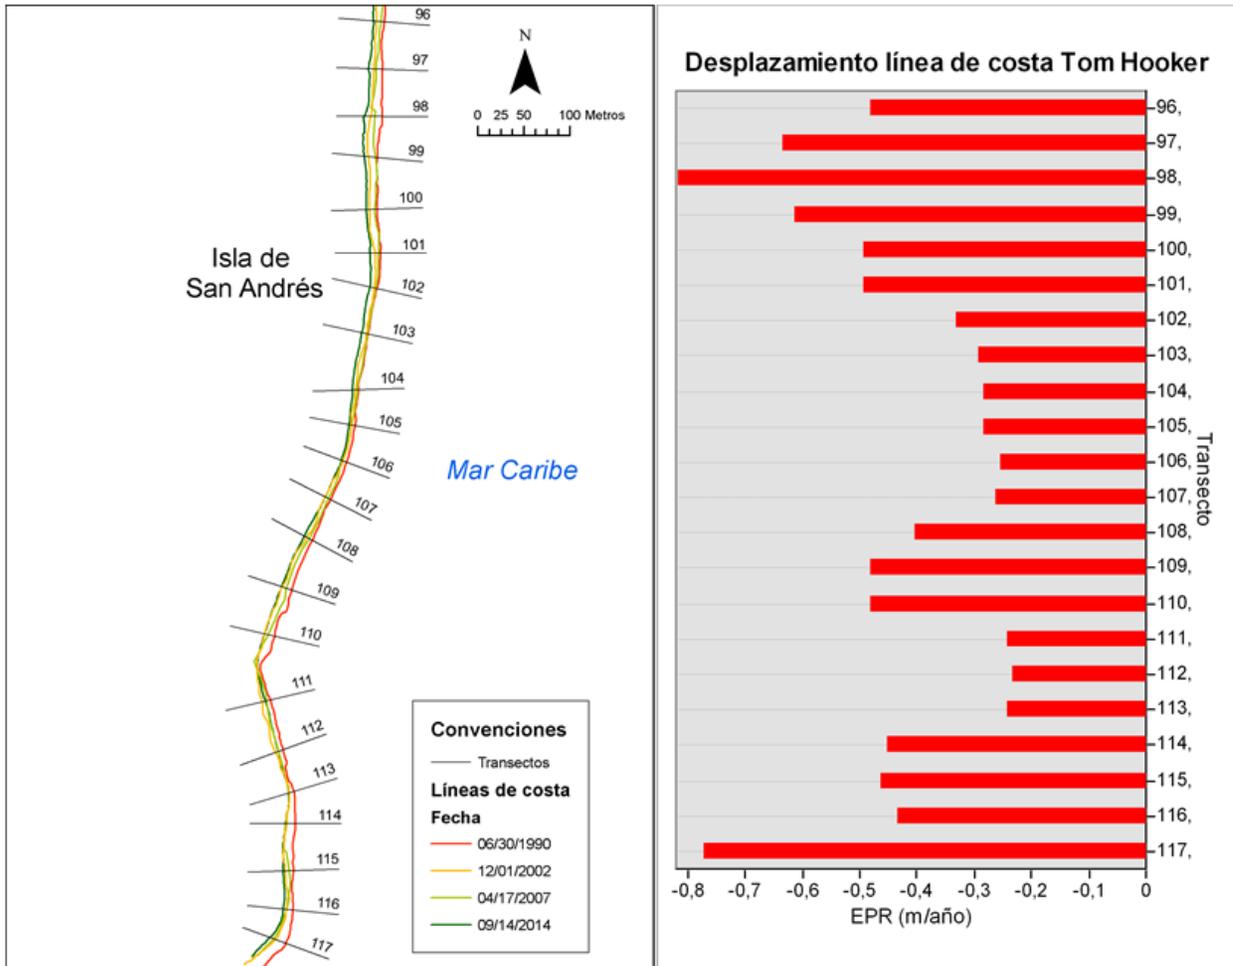
Figura 5.9 Desplazamiento de la línea de costa en la playa del sector Decamerón, Smith Channel, Tom Hooker, entre 1990 y 2014.

Hacia el sur del hotel, se ha mantenido la vegetación de arbustos, pastos y palmeras entre la vía y la playa trasera, favoreciendo el sostenimiento de la duna como proveedora de arenas al medio natural de la playa (Figura 5.8 b). Aun así, las tasas de retroceso de la línea de costa entre 1990 y 2014, se encuentran con valores entre 0,2 y 0,8 m/año, siendo mayores en cercanías del hotel Decamerón y la punta al sur de la vía Tom Hooker (Figura 5.9)

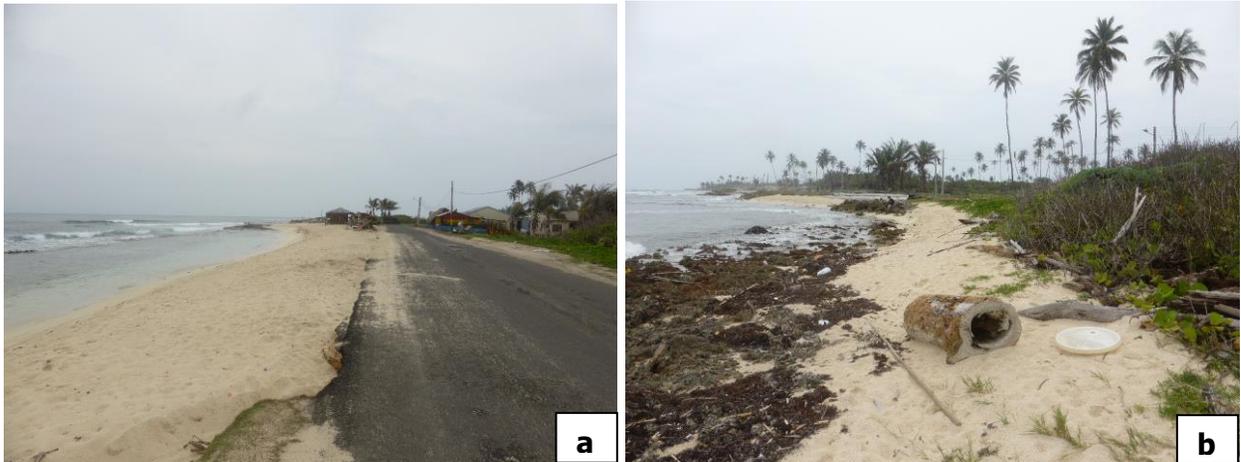
Figura 5.10 a) Playa en el sector "Bengue's" con una playa expuesta a erosión eólica, nótese la piscina natural entre la playa y la terraza marina, b) playa hacia el sector Bowies Bay, angosta con vegetación en la parte trasera y terraza marina expuesta limitando el depósito en el frente de playa.

Ubicada al sur de Tom Hooker, esta playa angosta con 8 m de amplitud máxima se puede seguir en una longitud de 411 m. En la bahía que se forma en el sector de "Bengue's", se caracteriza por la exposición del depósito de playa a modificaciones eólicas, remoción de arenas hacia la vía circunvalar, debido a la ausencia de vegetación en la playa trasera. El frente de playa descende con una pendiente de 13° hacia una piscina natural formada por la presencia de la terraza marina (Figura 5.10a), esto favorece la existencia de una corriente en dirección sur-norte. Hacia el sur con el cambio de orientación de la línea de costa el depósito de playa también varía en sus condiciones. Allí se encuentra limitado entre la vegetación arbustiva que protege la duna y por tanto el movimiento de sedimentos hacia la vía, y la terraza marina en la parte inferior del frente de playa (Figura 5.10b). El retroceso de la línea de costa entre 1990 y 2014 para este sector se diferencia según la dirección en que está expuesta la línea de costa (Figura 5.11), para el área de "Bengue's" en sentido norte – sur, las tasas de erosión se encuentran entre 0,4 – 0,6 m/año. El sector al sur, Bowies Bay, con orientación suroeste – noreste presentó tasas alrededor de los 0,3 m/año.

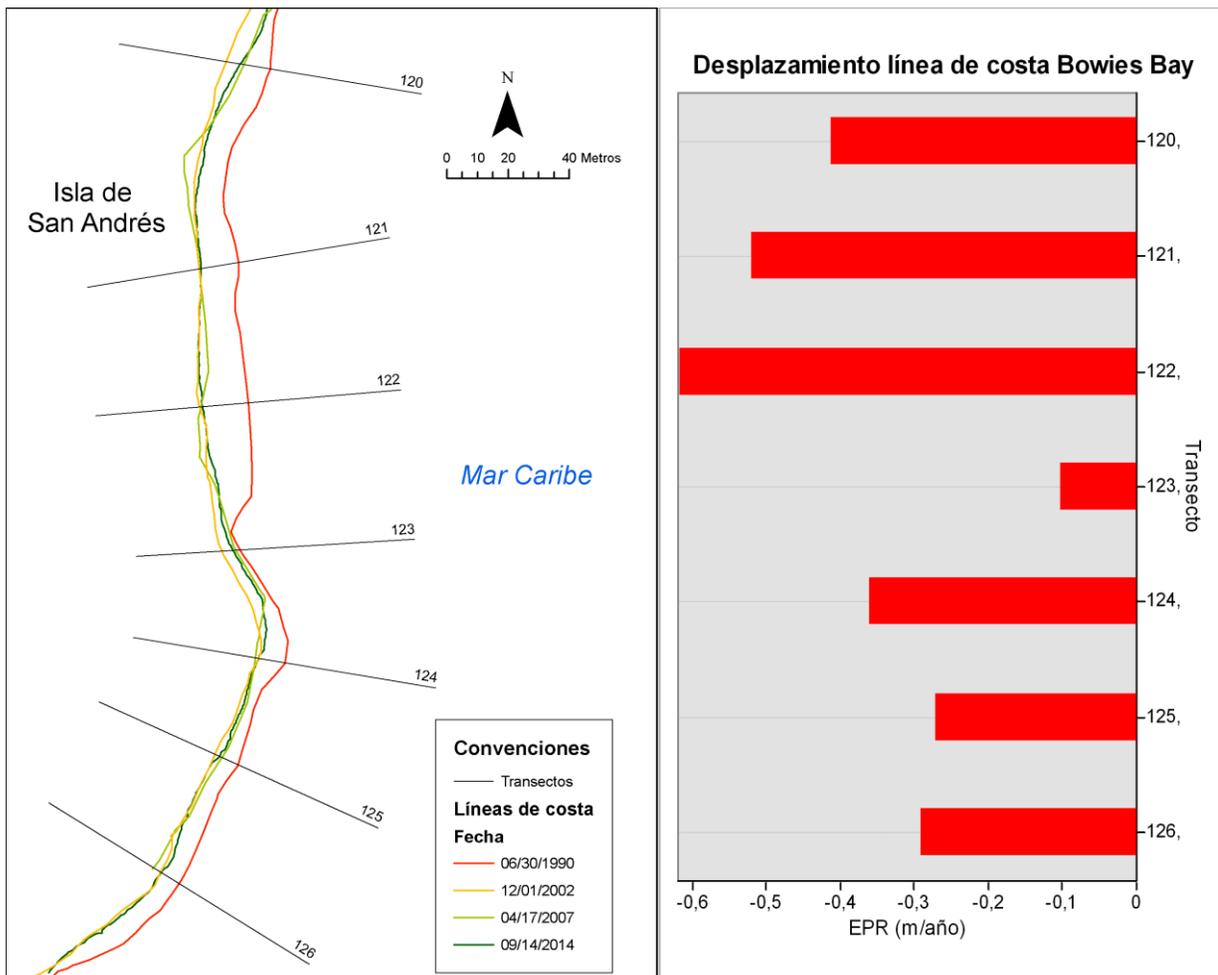
Figura 5.11 Desplazamiento de la línea de costa en la playa del sector Bowies Bay entre 1990 y 2014.

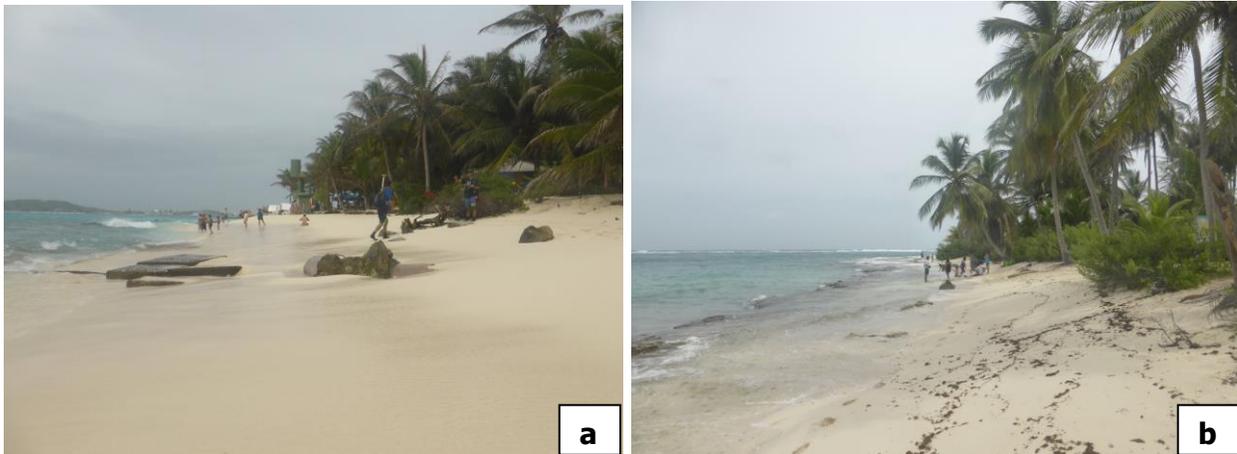
Figura 5.12 a) Playa en el área sur de Jhonny Cay amplia, con vegetación y bloques relictos de obras costeras, b) playa en el costado occidental de Jhonny Cay limitada por la terraza marina en la parte sumergida.

En la parte sumergida la presencia de bloques aparentemente relictos de la terraza marina limita la continuidad del depósito hacia profundidades mayores a los 80 cm. En el costado occidental el depósito está limitado por la vegetación sobre la parte más consolidada de la isla y la terraza marina o beachrock, este frente de playa tiene una pendiente de 12° (Figura 5.12b). Las variaciones en la línea de costa entre 1990 y 2014 muestran el completo retroceso de la isla, siendo más significativa la pérdida de playas en el área sur y occidente con tasas de pérdida mayores a 1,5 m/año, en el norte las tasas se encuentran alrededor de 0,3 m/año.

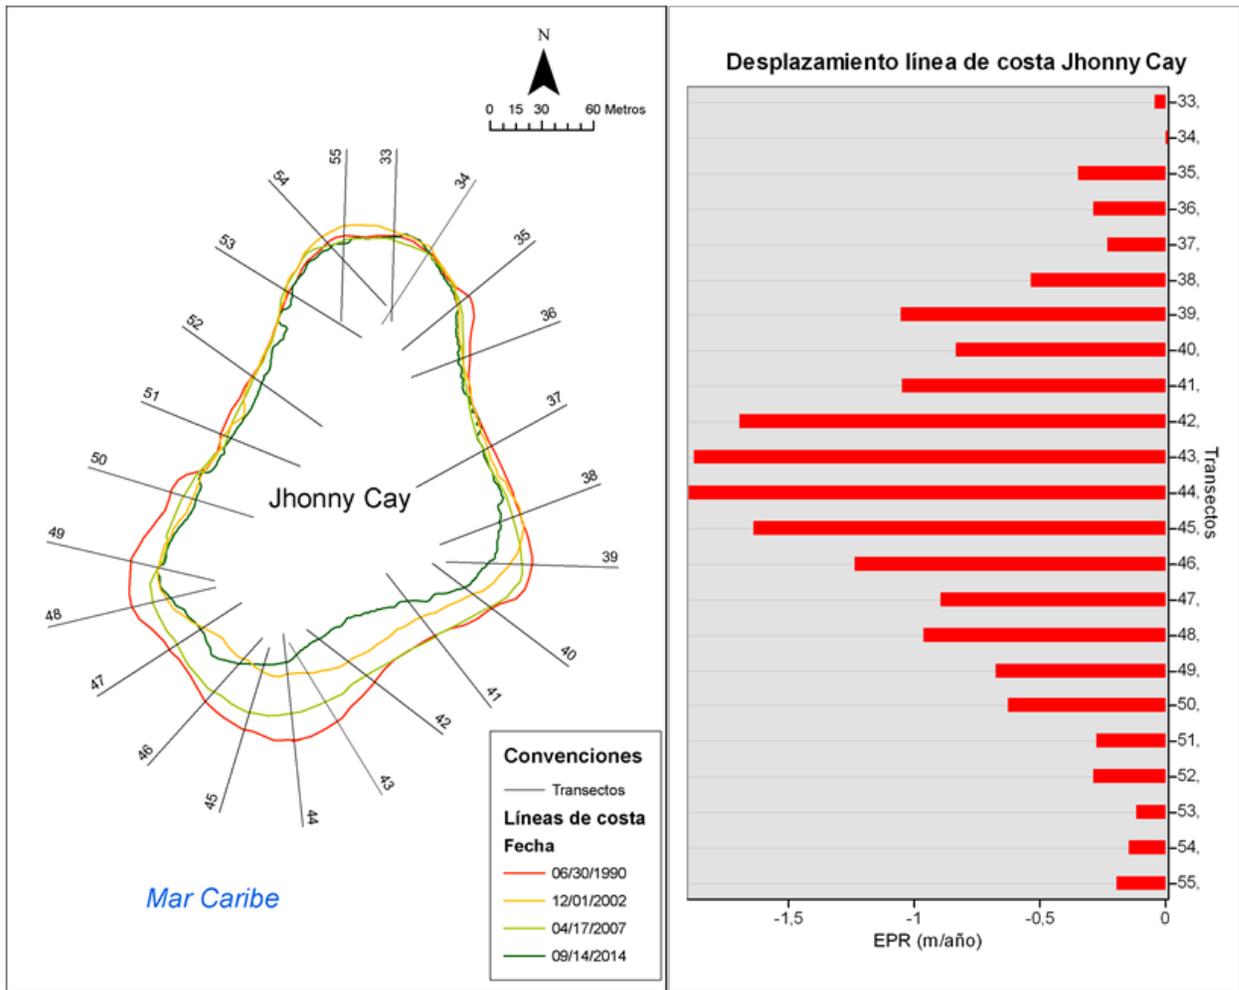
Figura 5.13 Desplazamiento de la línea de costa en el litoral del cayo Jhonny Cay entre 1990 y 2014.

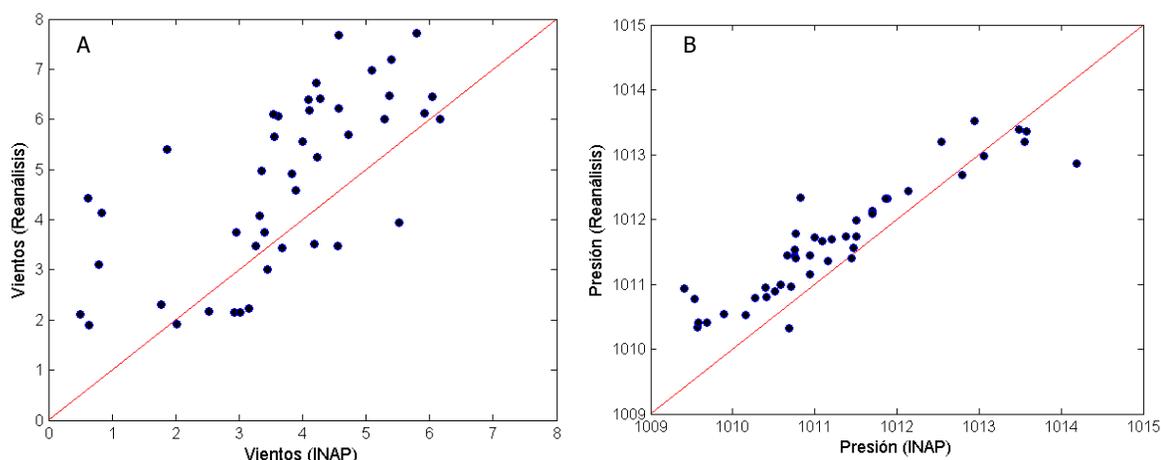
Figura 5.14 Diagrama de dispersión entre los datos de A) Vientos, B) Presión, del INAP y de reanálisis

Con respecto a la presión atmosférica (Figura 5.14B), se verificó que el desempeño de los datos del reanálisis estuvo relacionado con los datos del INAP y que entre ellos hubo una correlación alta positiva. Se identificó que los valores de presión >1013 hPa tienden a ser subestimados por el reanálisis, nótese en la figura que cuando los datos del INAP oscilan entre 1013 y 1014 hPa, en el reanálisis están entre 1012.5 y 1013 hPa. El sesgo de los datos fue de 41.87 %, que al ser positivo indicó una tendencia a la sobreestimación de los datos reales por parte de los del reanálisis. El RMSE entre los datos fue de 64.17 % indicando un buen desempeño de los datos del reanálisis. Por su parte la asociación entre las dos fuentes fue alta, $r=0.92$ con un valor $p=0.00$.

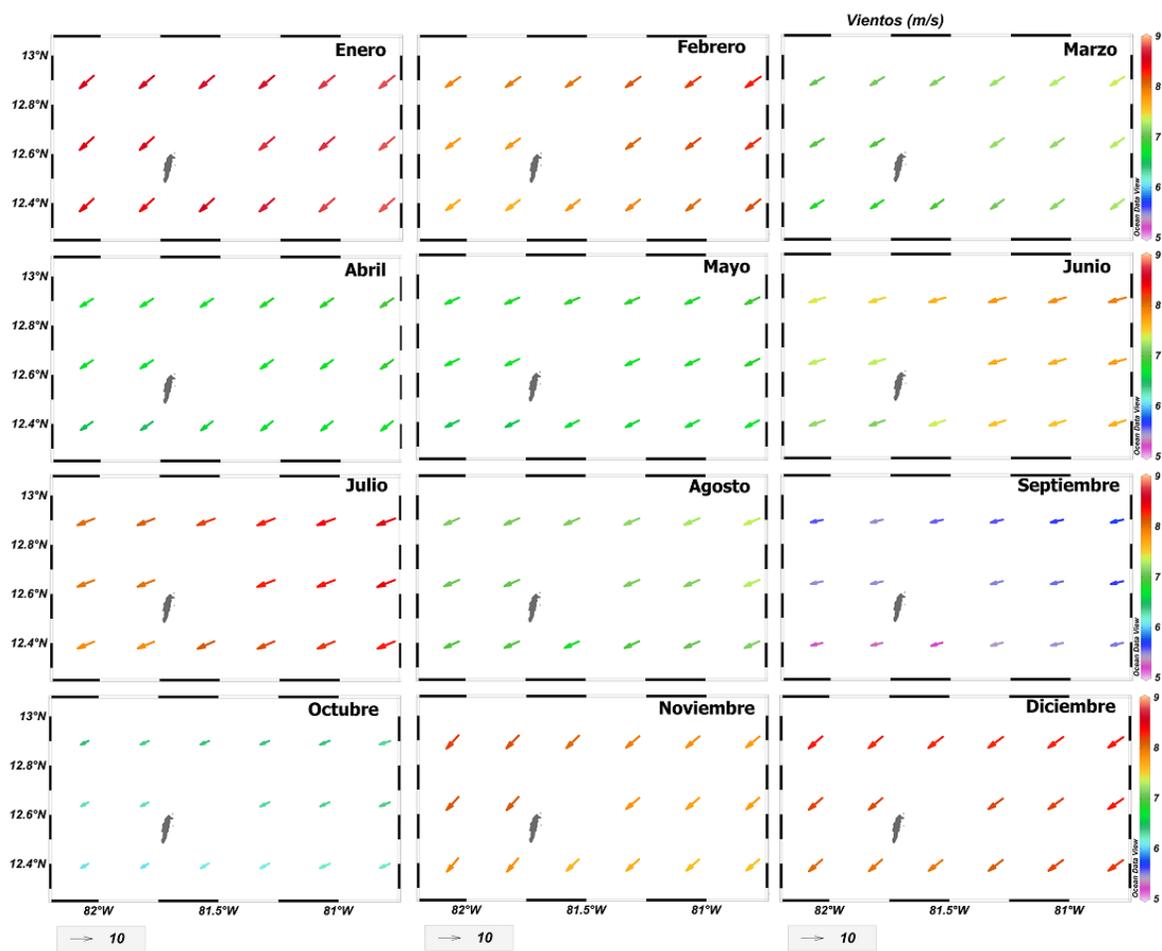
Figura 5.15 Variabilidad espacial de la magnitud del viento. Fuente de datos QuikSCAT (1999-2009)

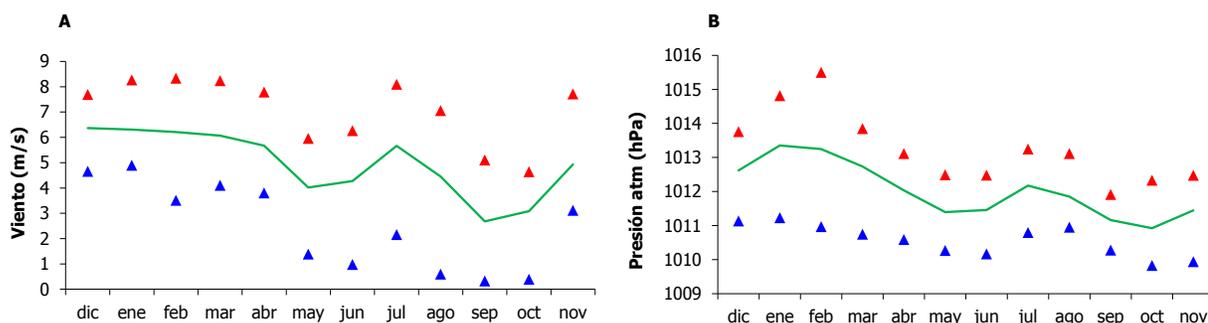
Figura 5.16 Ciclo anual en San Andrés. Magnitud del viento (A) y Presión atmosférica (B). Valores medio (línea verde), máximos (triángulos rojos) y mínimos (triángulos azules). Fuente de datos: Reanálisis NCEP/NCAR.

El ciclo anual de la presión atmosférica (Figura 5.16B), tuvo valores máximos durante los meses de diciembre, enero, febrero y marzo (~ 1013 hPa), durante los meses de abril y mayo la presión disminuyó (~ 1011.7 hPa); entre los meses de junio, julio y agosto incrementó levemente (~ 1011.8 hPa), mientras que en septiembre, octubre y noviembre disminuyó (~ 1011.2 hPa). Los valores máximos y mínimos siguieron el comportamiento de la media, variando en aproximadamente 0.5 de la unidad. Al comparar este ciclo, con los datos del INAP se aprecia que siguen un comportamiento muy similar a excepción del mes de marzo, en cual los valores del INAP no disminuyen, como si lo hacen los valores del reanálisis (Figura 5.16B).

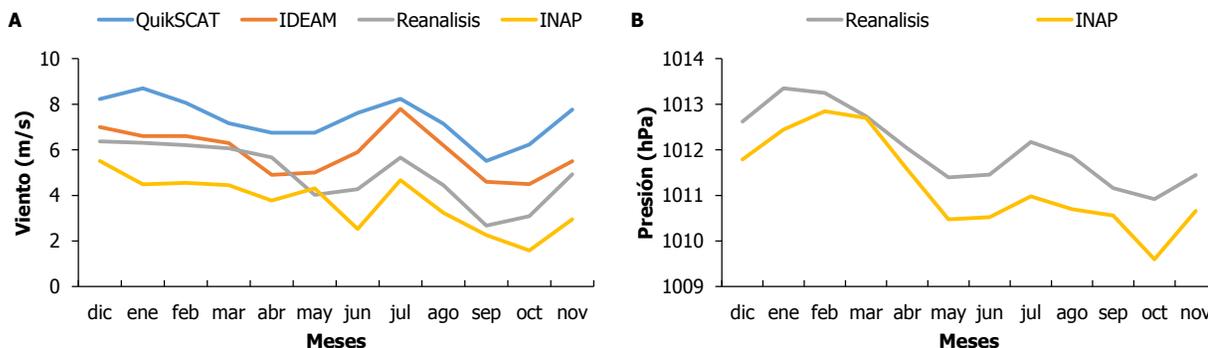
Figura 5.17 Ciclo anual en San Andrés. Magnitud del viento (A) y Presión atmosférica (B) determinada por diferentes fuentes.

Entre agosto y septiembre nuevamente descendió la magnitud hasta alcanzar el valor promedio (2.7 m/s) más bajo de todo el ciclo; finalmente, entre octubre y noviembre volvió a incrementar con valores que oscilaron entre 3.1 y 4.9 m/s. Se aprecia que los valores máximos y mínimos difieren en aproximadamente dos unidades del valor medio, pero siguen el mismo comportamiento. El ciclo anual identificado, fue similar al observado desde diferentes fuentes de datos como INAP (2009-2013), QuikSCAT (1999-2009) y el IDEAM (2005-2010) que tiene una estación fija en el aeropuerto Rojas Pinilla de San Andrés (Figura 5.17).

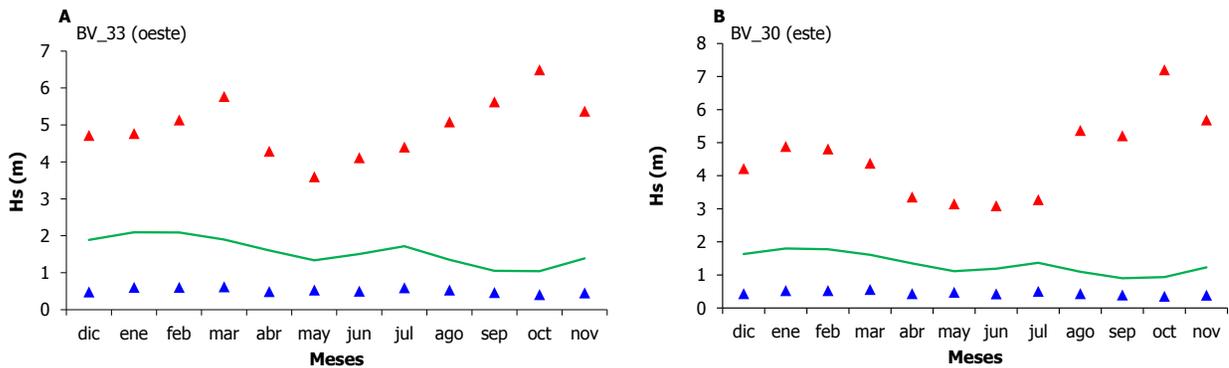
Figura 5.18 Ciclo anual de la altura de ola, a partir de las boyas virtuales de San Andrés (1979-2011)
