EROSIÓN COSTERA EN LA ISLA DE SAN ANDRÉS

INFORME TÉCNICO FINAL

Instituto de Investigaciones Marinas y Costeras
"José Benito Vives De Andrés" - INVEMAR
Vinculado al Ministerio de Ambiente y Desarrollo Sostenible

Febrero de 2015 - Santa Marta - Colombia

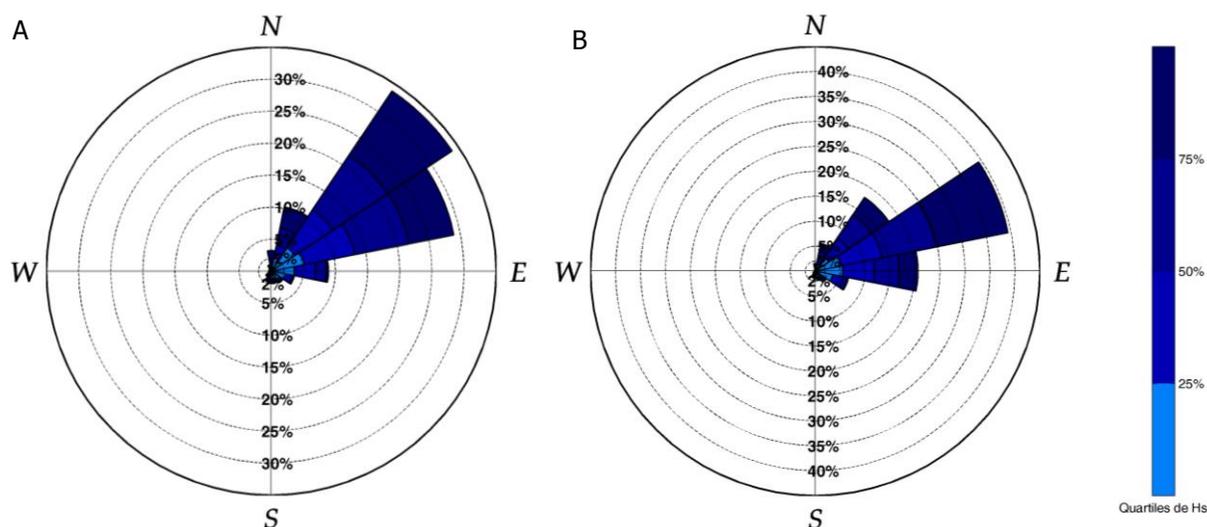
Figura 5.19 Rosa de oleaje de A) BV_30 (oeste) y B) BV_33 (este)

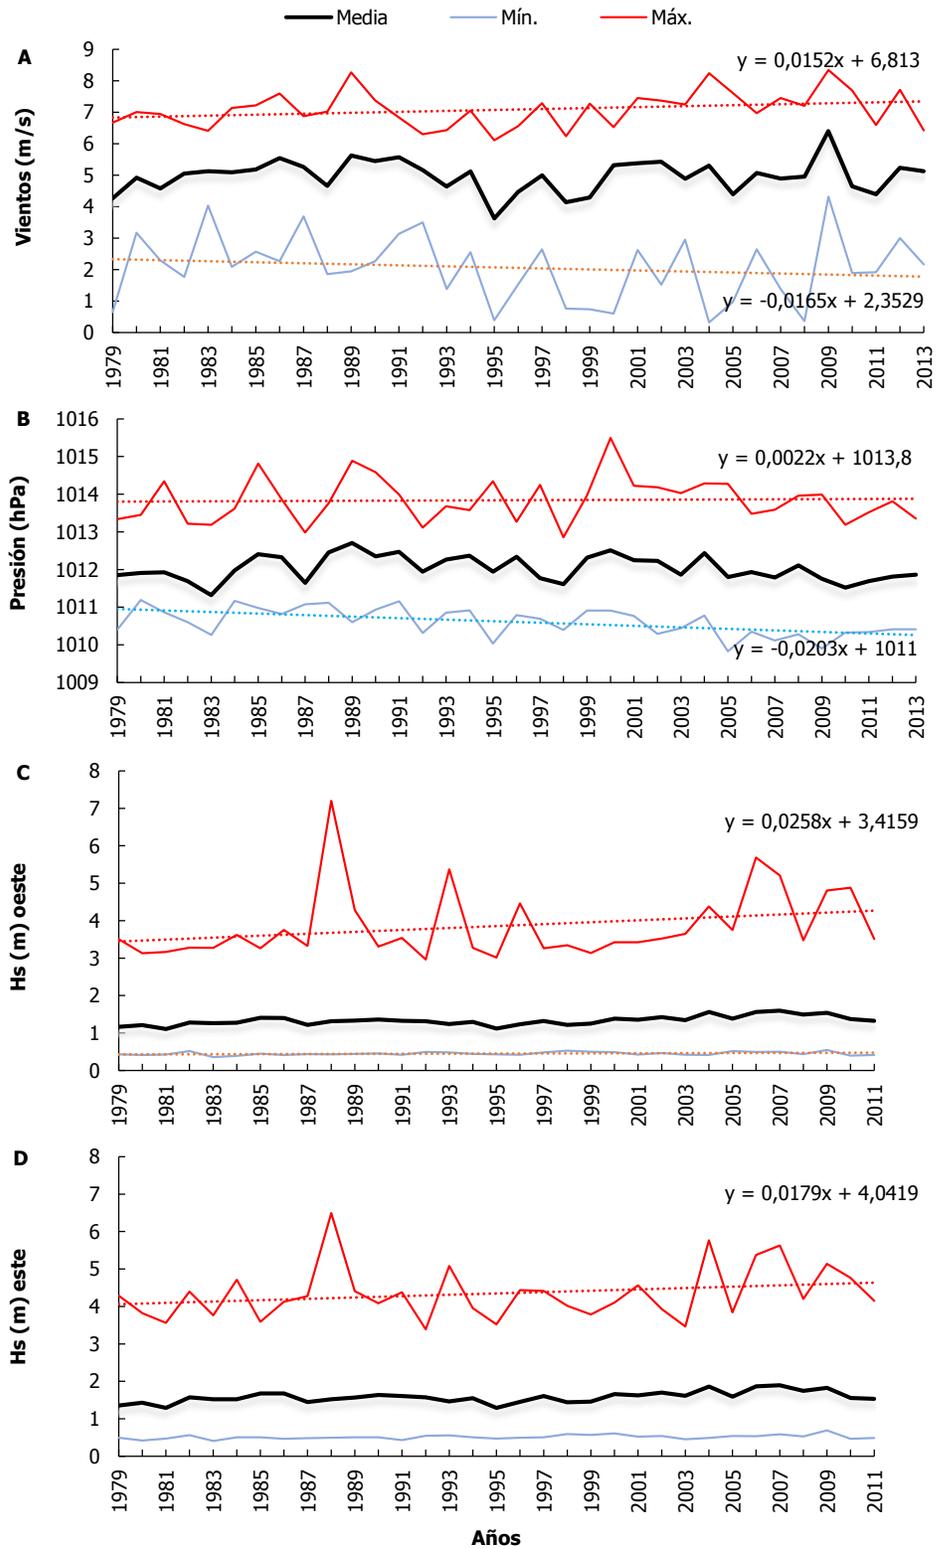
Figura 5.20 Tendencia anual de A) viento, B) presión atmosférica y C) y D) altura de ola en San Andrés

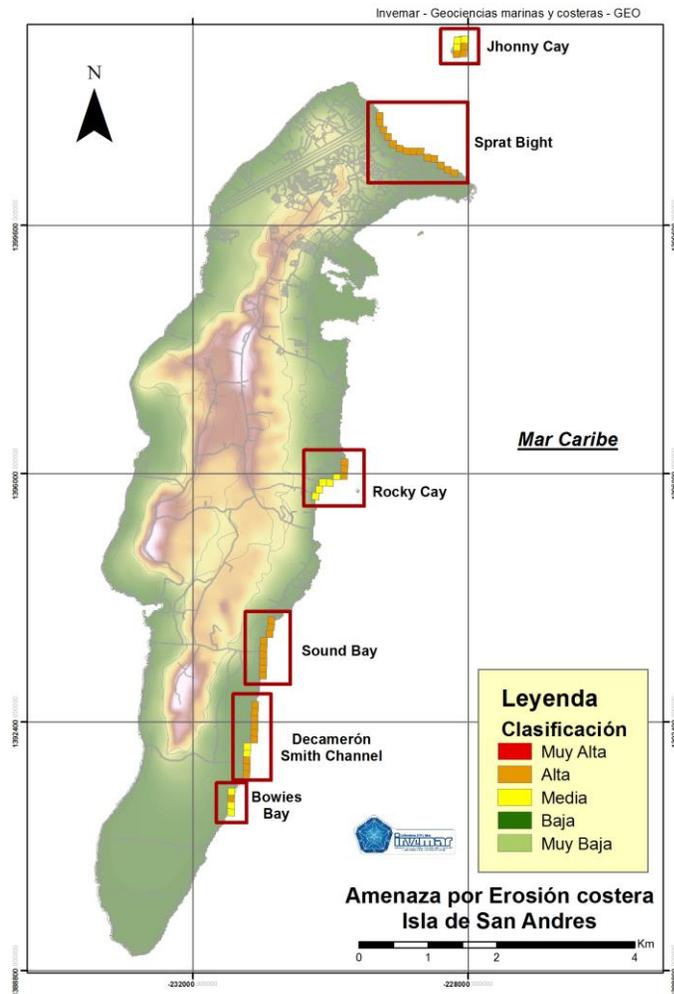
Figura 5.23 Clasificación de amenaza por erosión costera para las seis zonas de estudio (recuadros rojos).

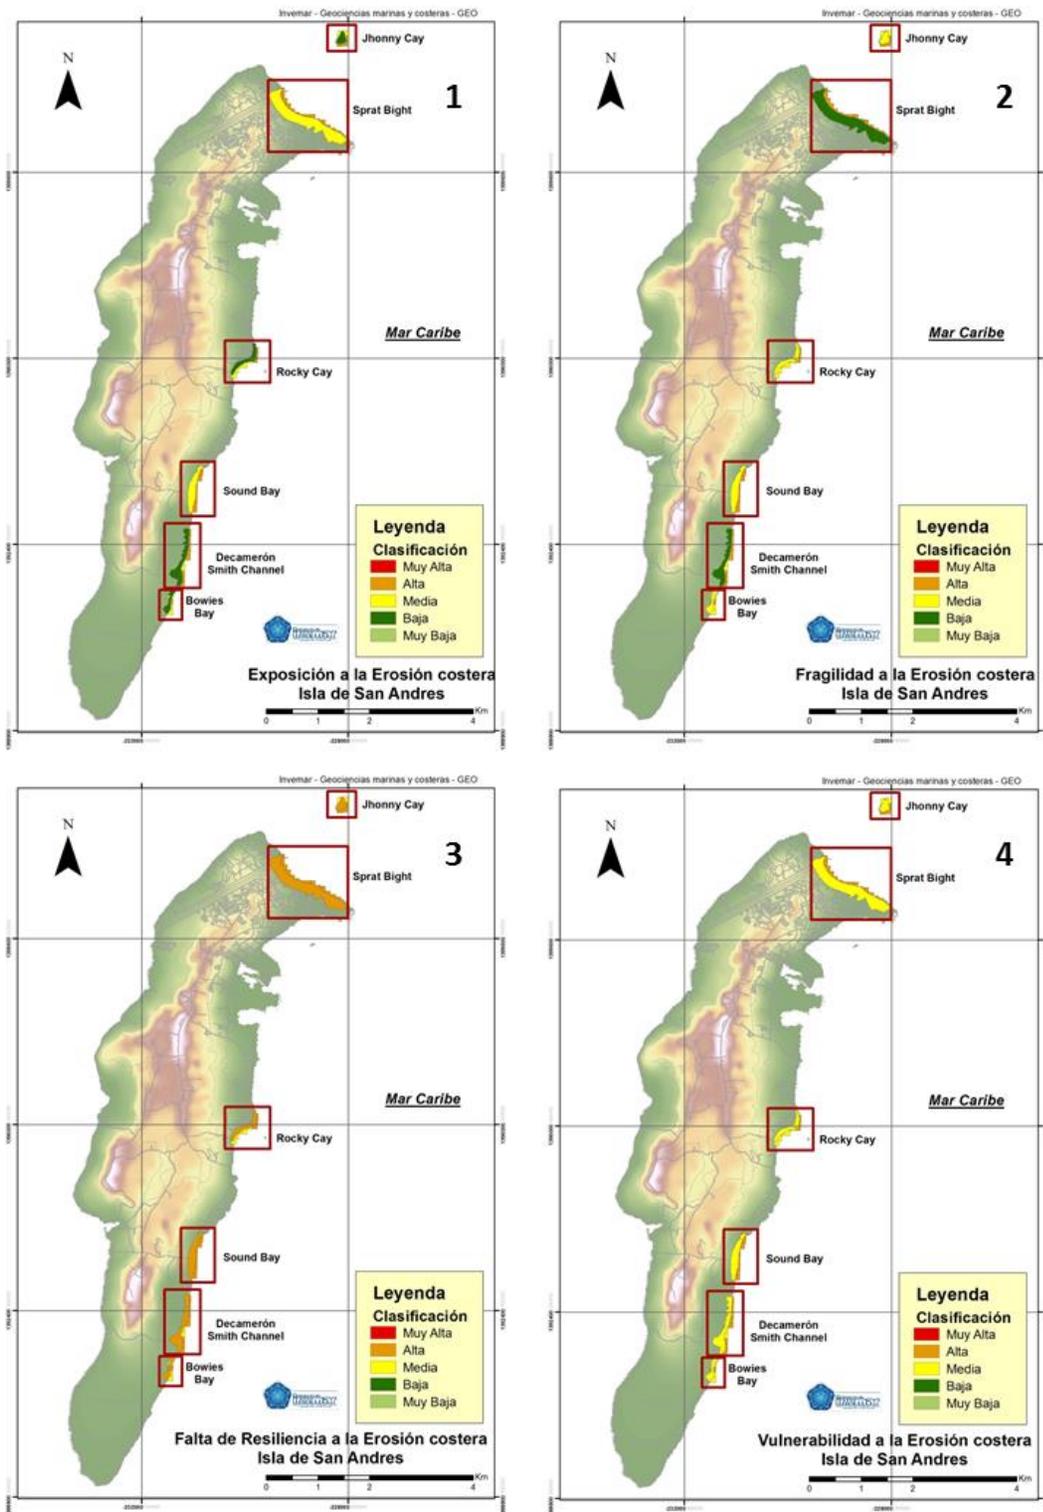
Figura 5.24 Clasificación de vulnerabilidad por erosión costera y sus componentes (1.Exposición, 2.fragilidad y 3.falta de resiliencia) y 4.Vulnerabilidad total, para las seis zonas de estudio (recuadros rojos)

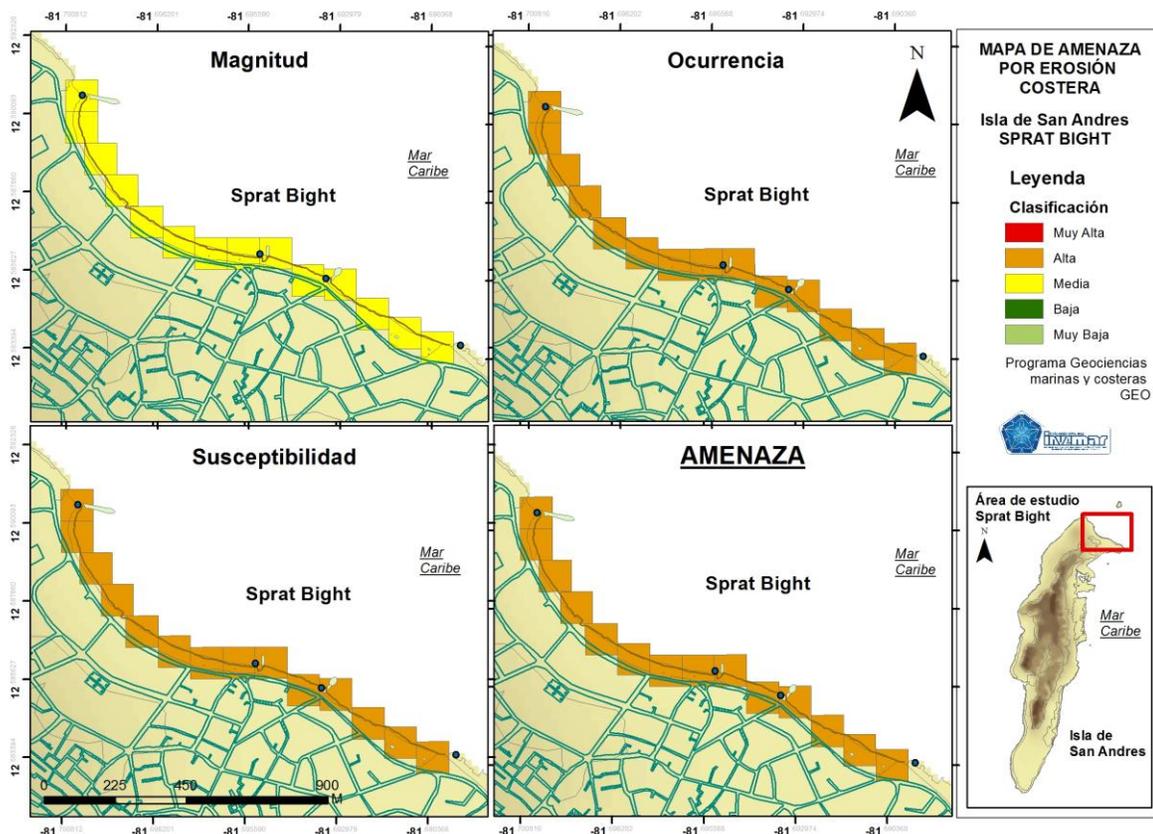
Figura 5.25 Mapa de amenaza por erosión costera y sus componentes (Magnitud, ocurrencia y susceptibilidad) para la playa de Sprat Bight.

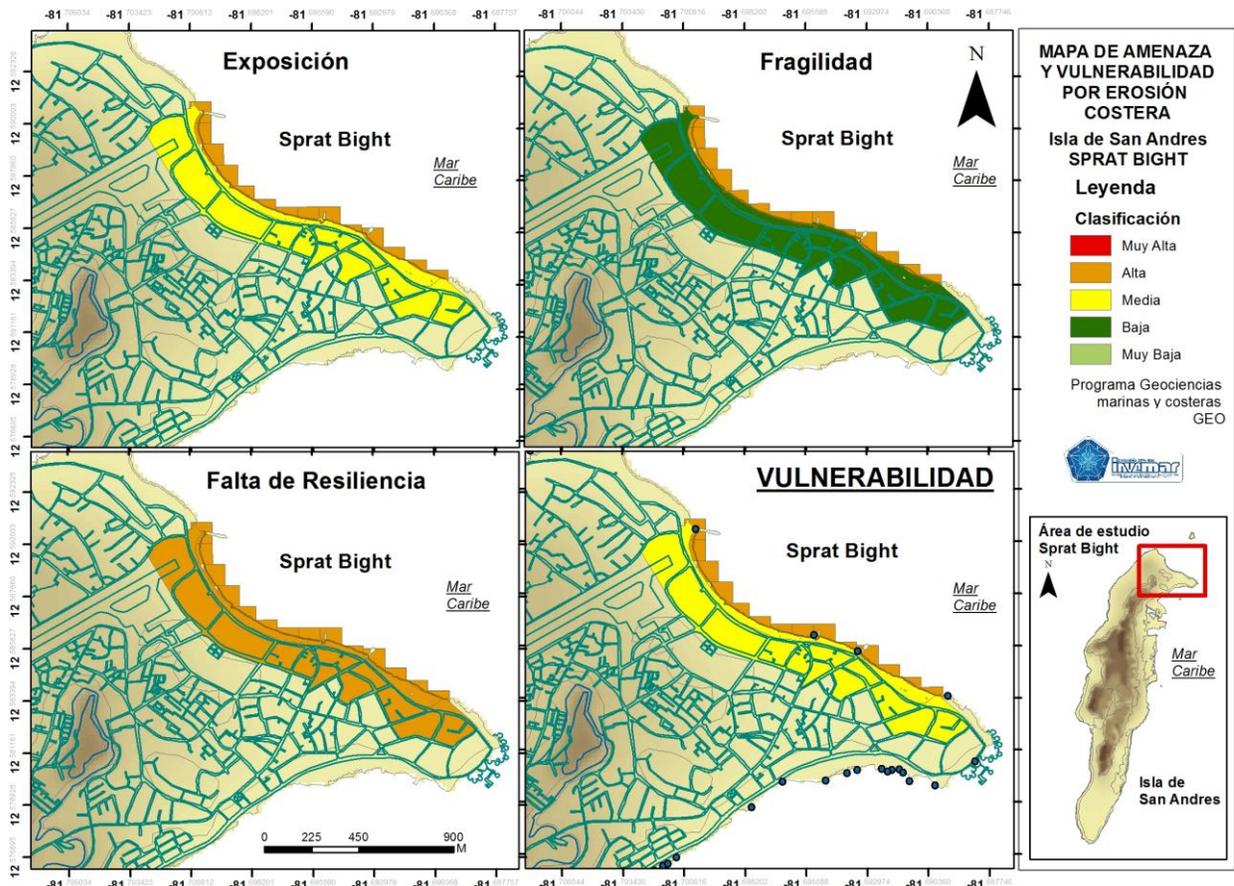
Figura 5.26 Mapa de vulnerabilidad en relación con la amenaza por erosión costera. Los componentes de exposición, fragilidad y falta de resiliencia para la playa de Sprat Bight.

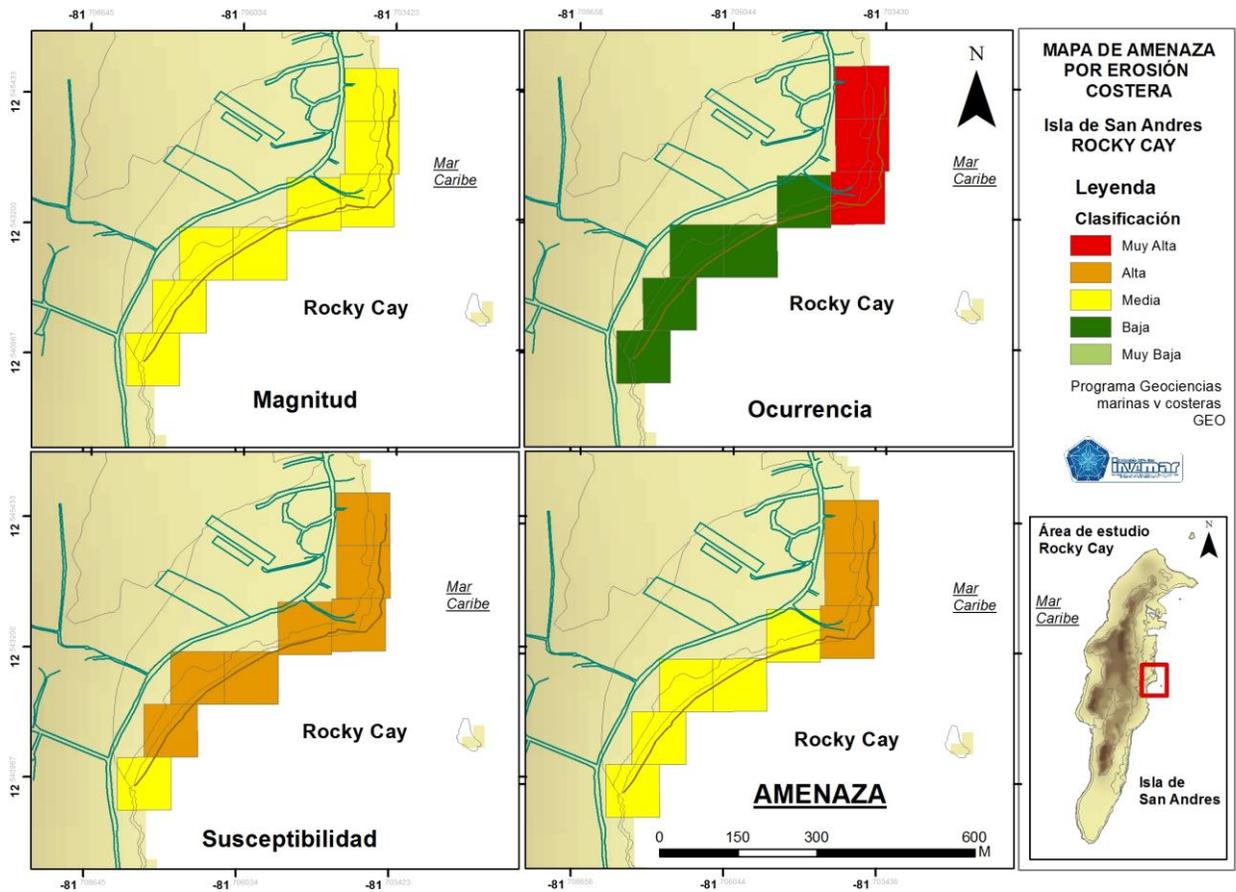
Figura 5.27 Mapa de amenaza por erosión costera y sus componentes (Magnitud, ocurrencia y susceptibilidad) para la playa de Rocky Cay.

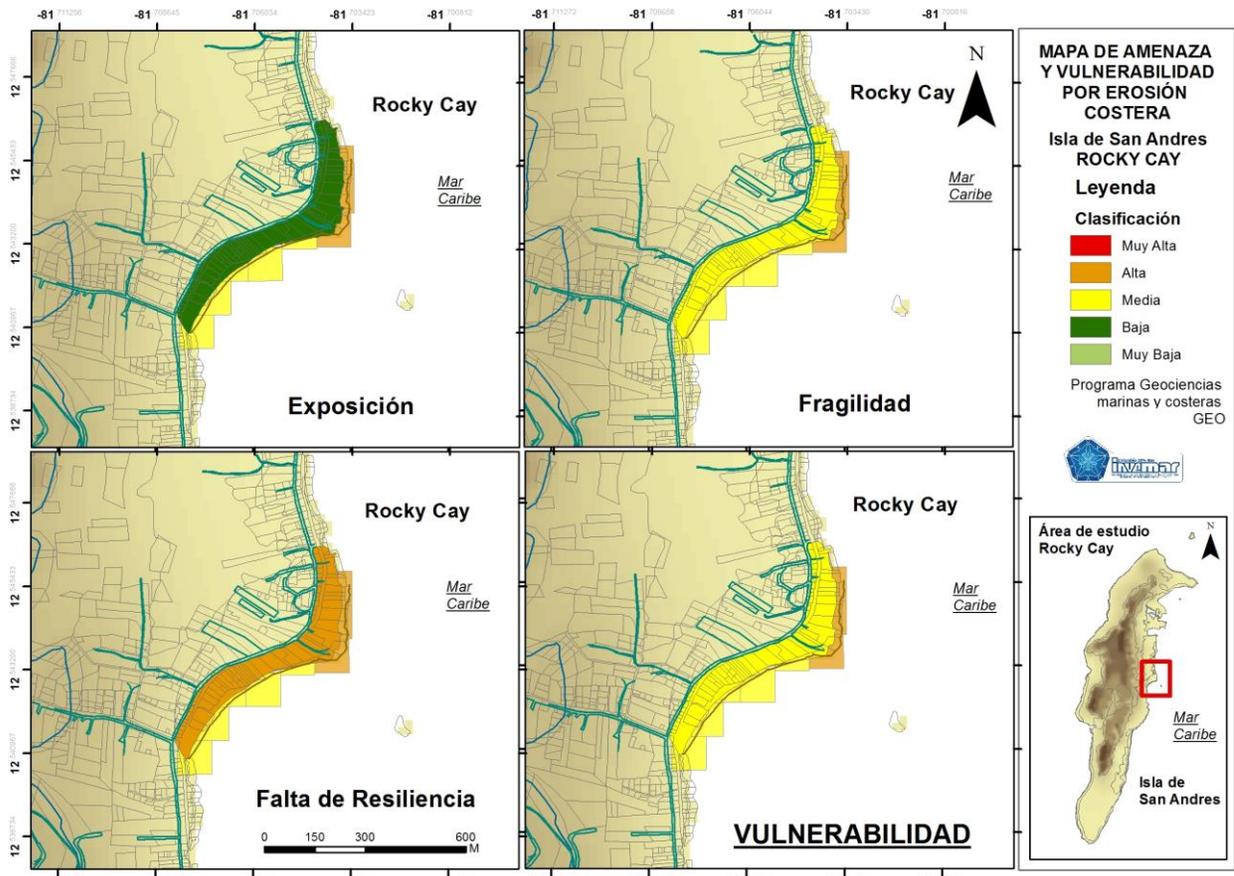
Figura 5.28 Mapa de vulnerabilidad en relación con la amenaza por erosión costera. Los componentes de exposición, fragilidad y falta de resiliencia para la playa de Rocky Cay.

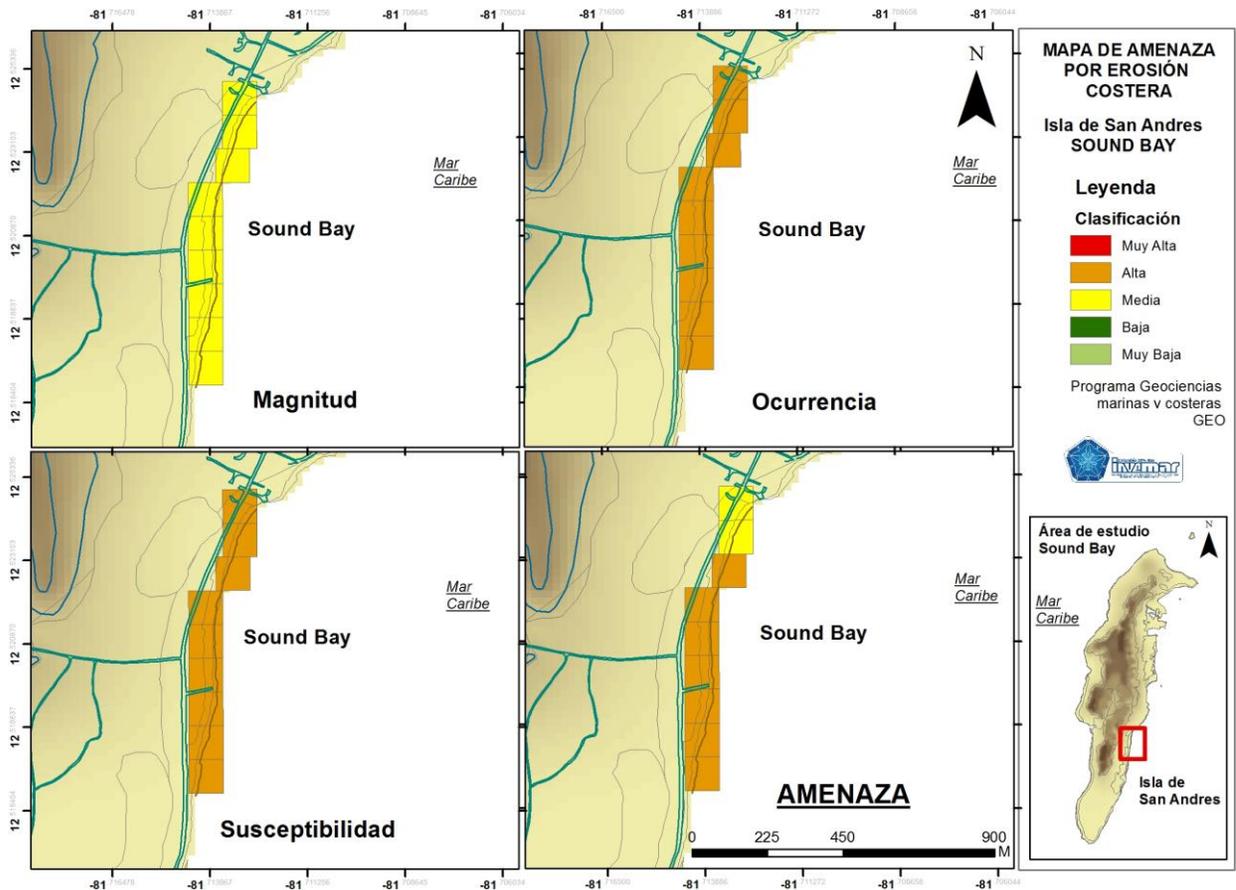
Figura 5.29 Mapa de amenaza por erosión costera y sus componentes (Magnitud, ocurrencia y susceptibilidad) para la playa de Sound Bay.

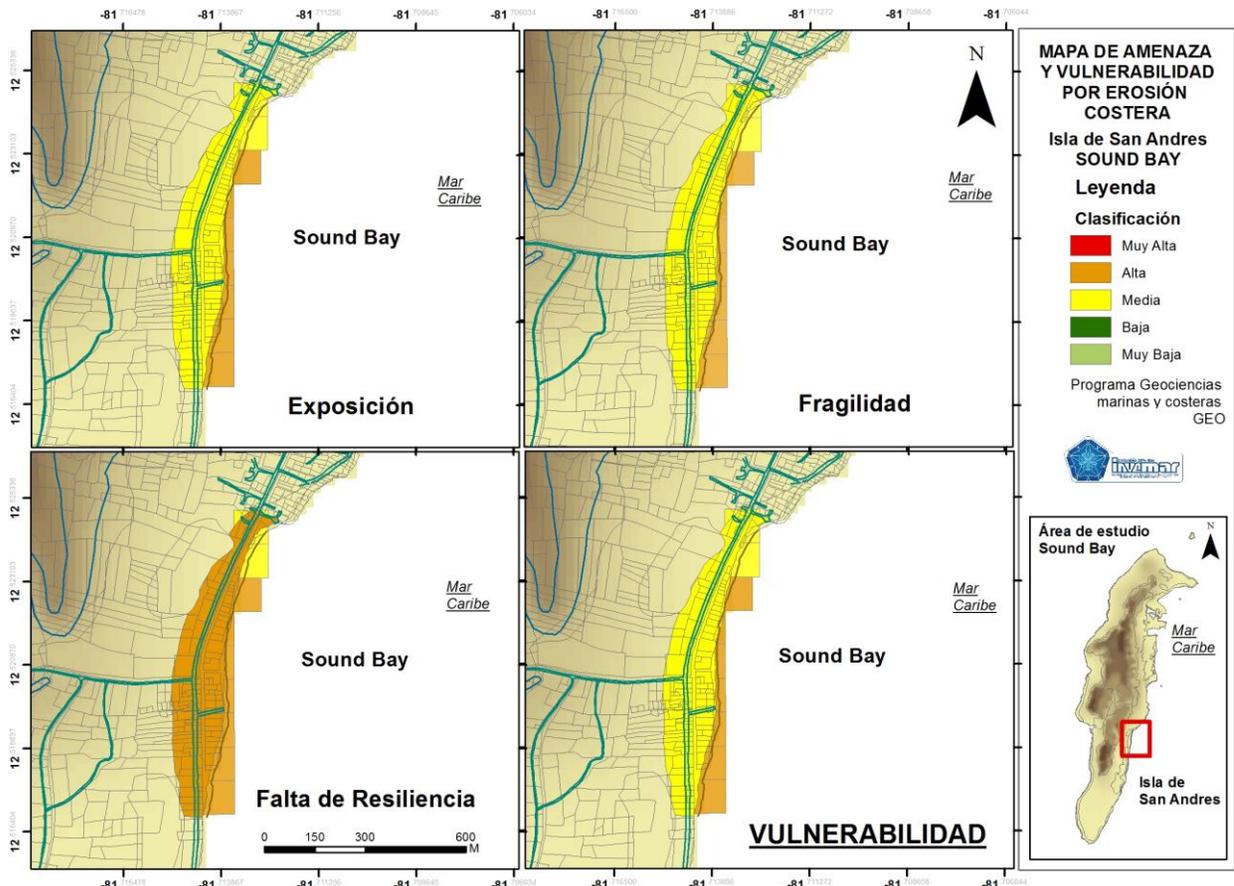
Figura 5.30 Mapa de vulnerabilidad en relación con la amenaza por erosión costera. Los componentes de exposición, fragilidad y falta de resiliencia para la playa de Sound Bay.

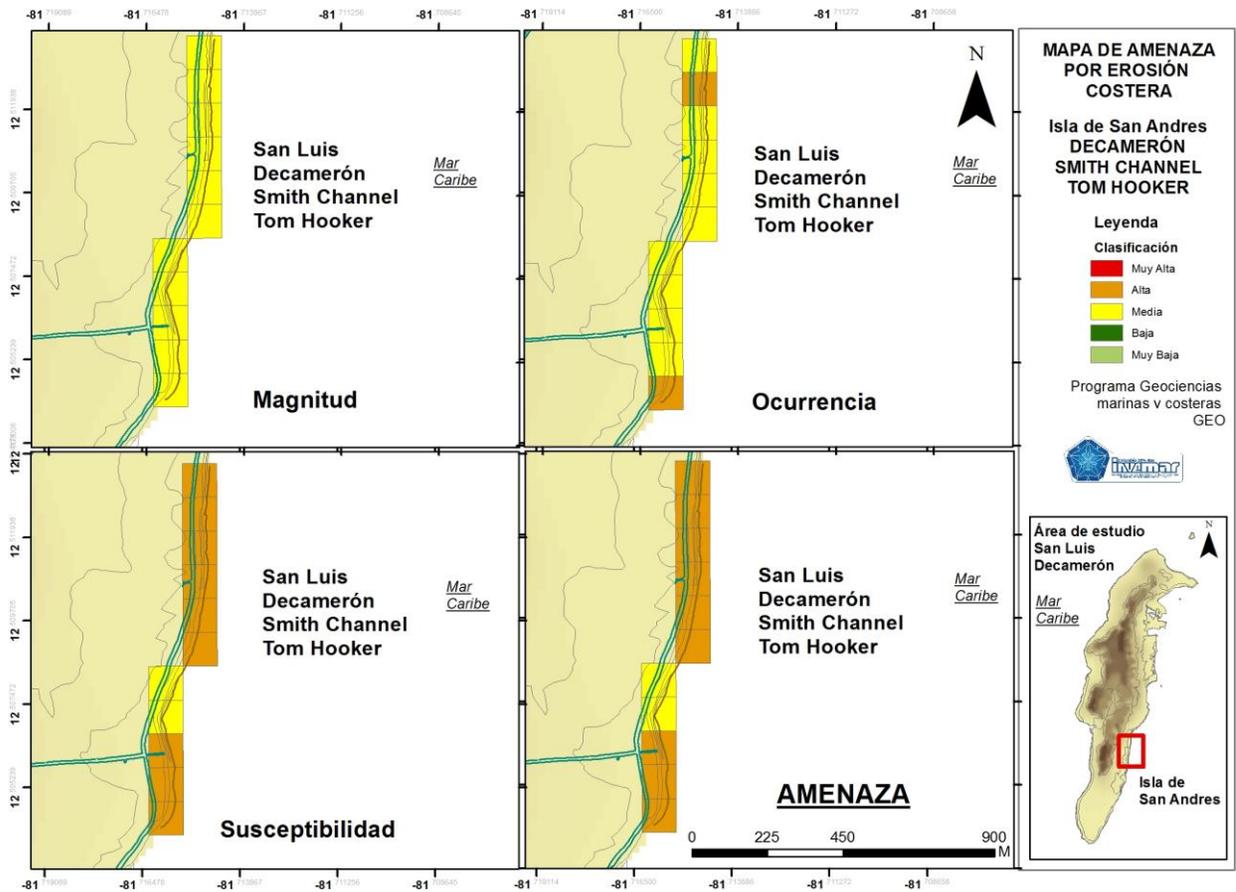
Figura 5.31 Mapa de amenaza por erosión costera y sus componentes (Magnitud, ocurrencia y susceptibilidad) para la playa Decamerón – Smith Channel.

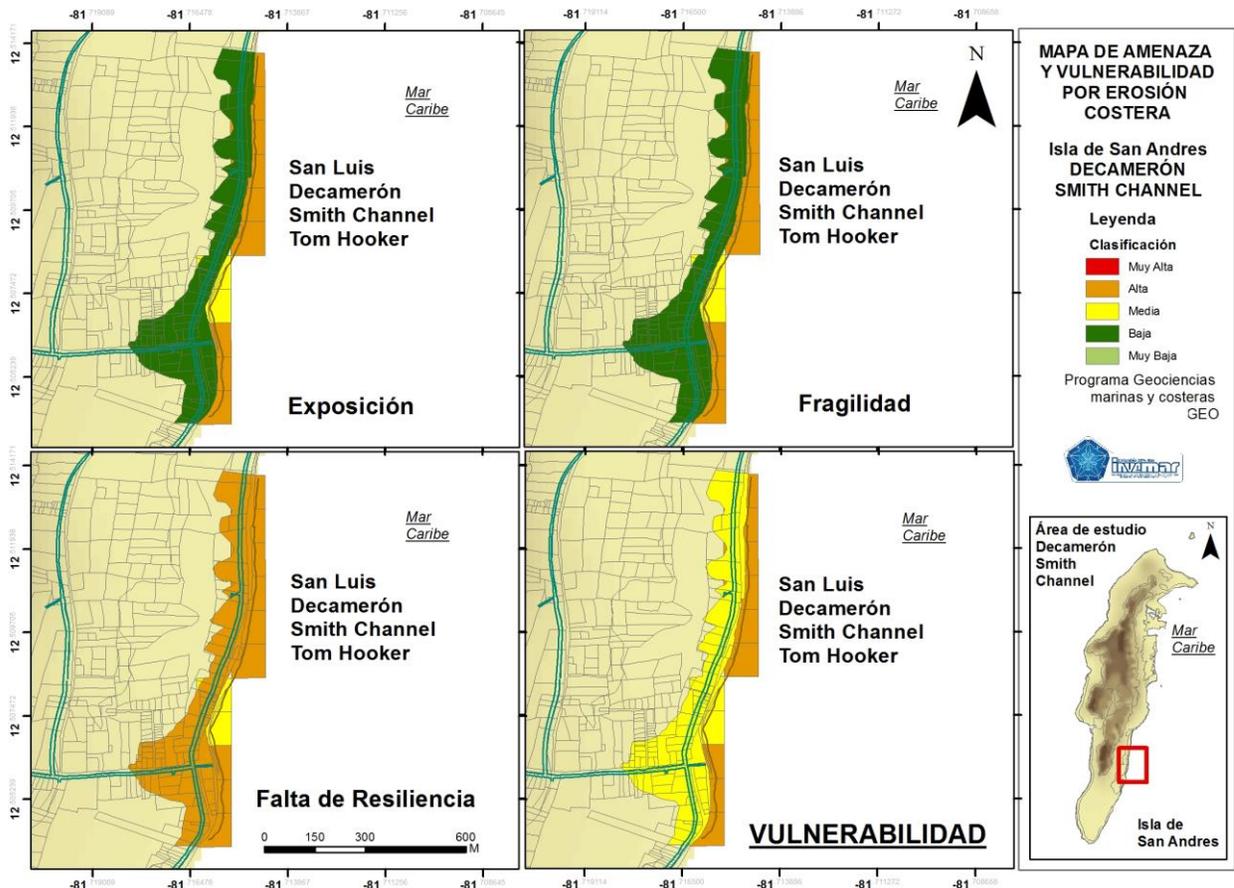
Figura 5.32 Mapa de vulnerabilidad en relación con la amenaza por erosión costera. Los componentes de exposición, fragilidad y falta de resiliencia para la playa Decamerón – Smith Channel.

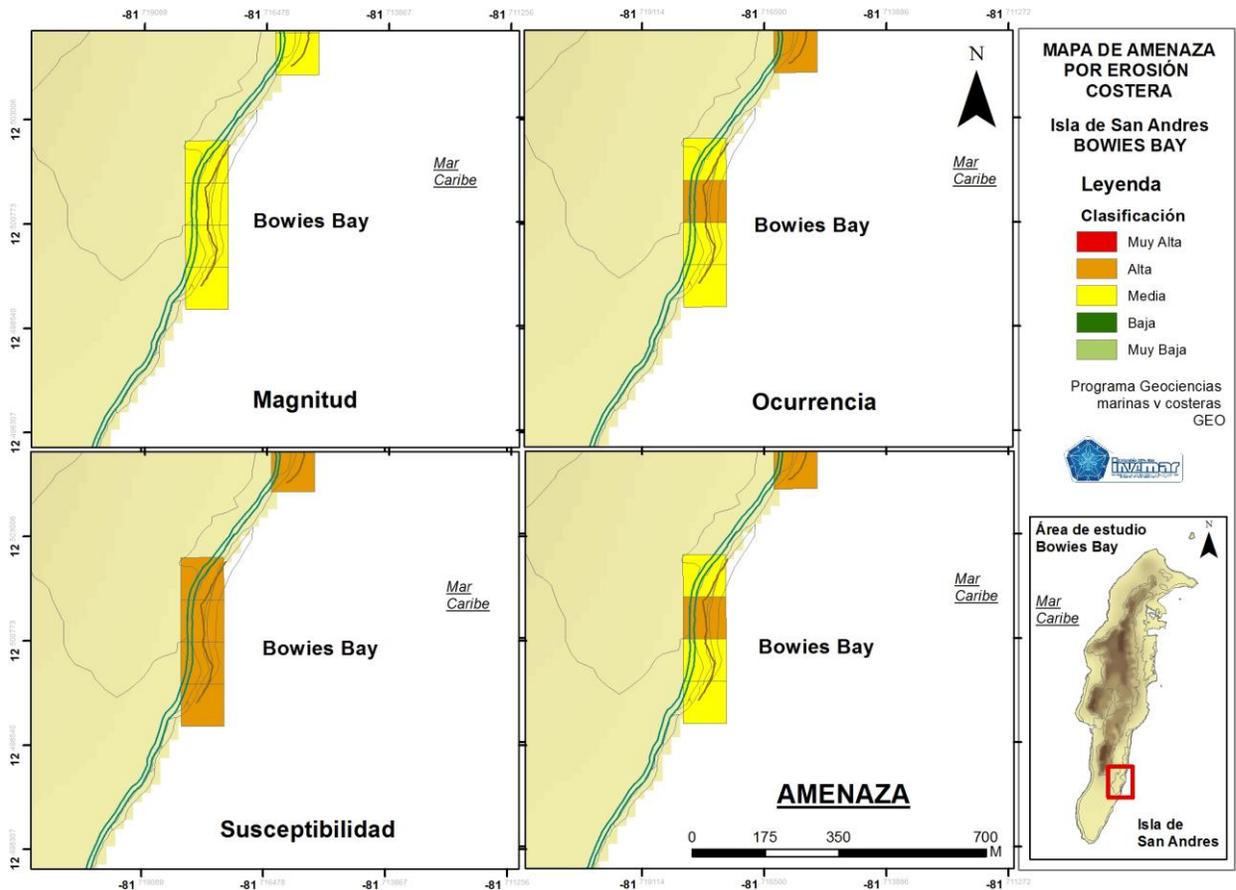
Figura 5.33 Mapa de amenaza por erosión costera y sus componentes (Magnitud, ocurrencia y susceptibilidad) para la playa de Bowies Bay.

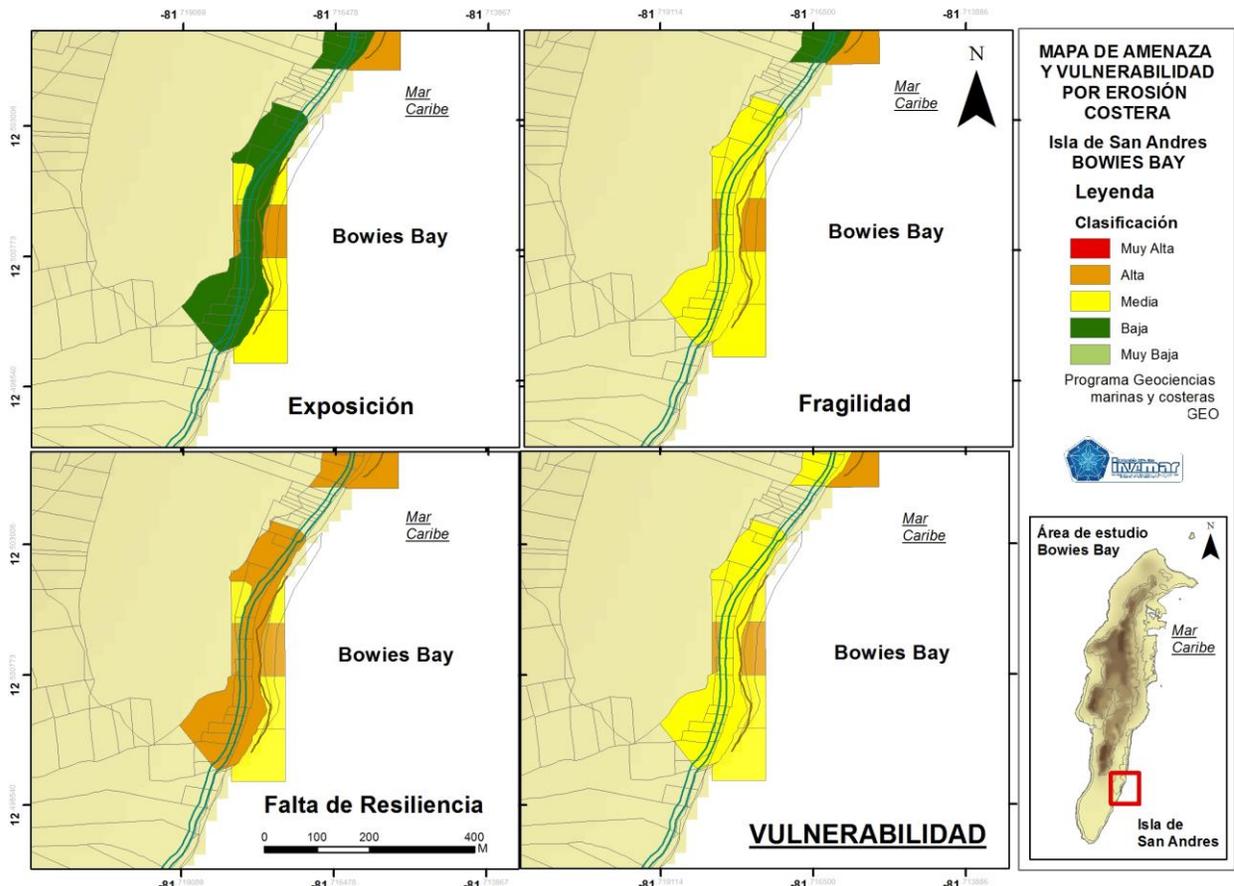
Figura 5.34 Mapa de vulnerabilidad en relación con la amenaza por erosión costera. Los componentes de exposición, fragilidad y falta de resiliencia para la playa de Bowies Bay.

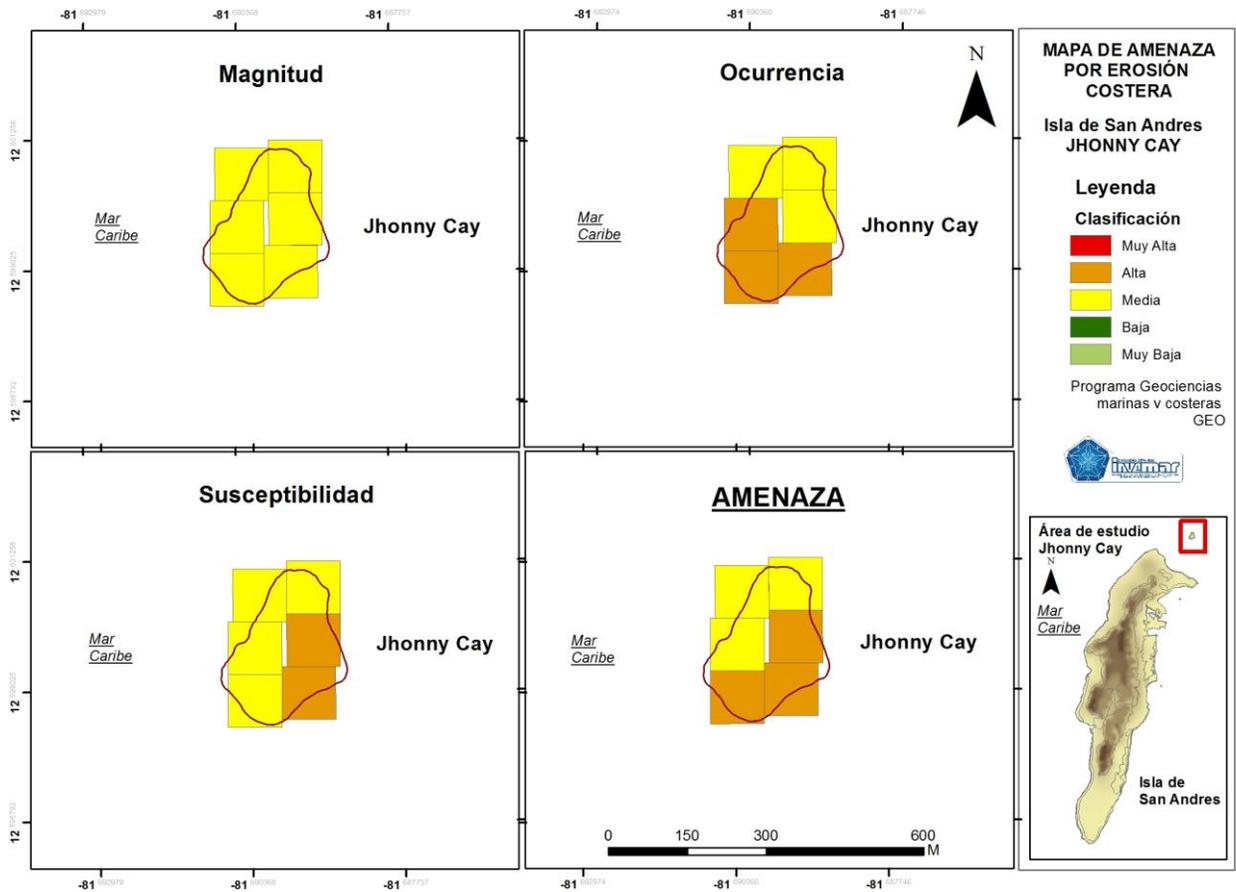
Figura 5.35 Mapa de amenaza por erosión costera y sus componentes (Magnitud, ocurrencia y susceptibilidad) para la playa de Jhonny Cay.
