**GESTIÓN INTEGRADA DE
PLAYAS DE LA ISLA DE
SAN ANDRÉS**

2016

**ANÁLISIS TEMPORAL DE LA INFORMACIÓN
RECOLECTADA EN LOS MONITOREOS DE
PLAYAS**

CORALINA

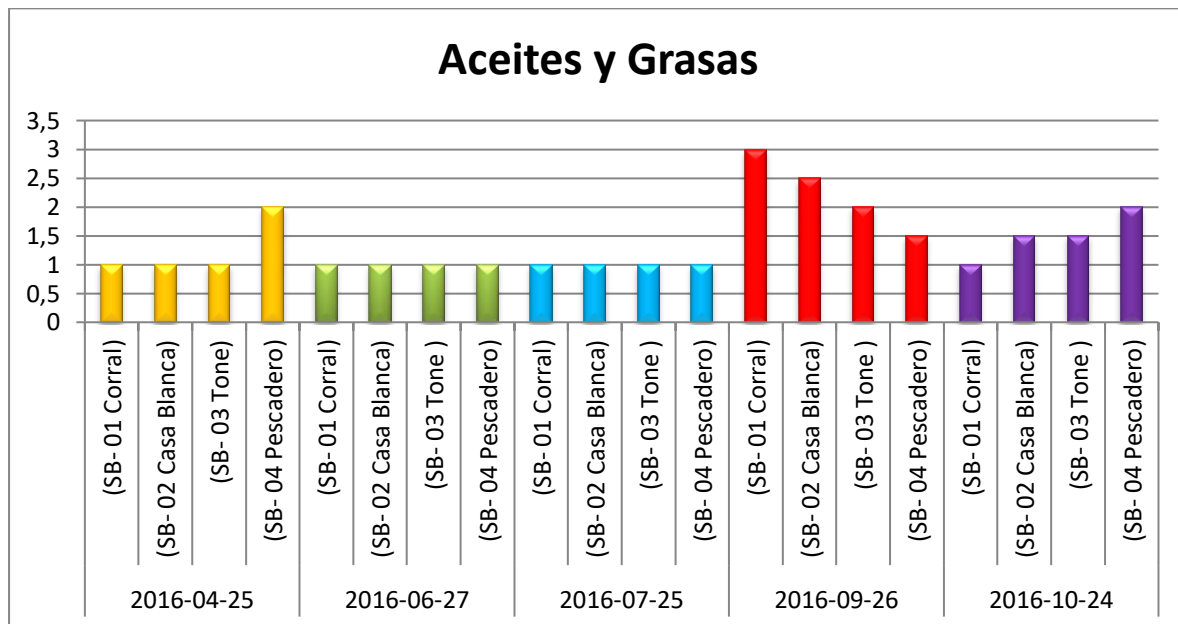
3.1.1.1 GRASAS Y ACEITES

Las grasas y aceites son parámetros que se suelen evaluar por detección visual, decretándose la ausencia de películas y espumas como señal de buena calidad. A pesar de que no se reportaron tales señales. Sin embargo el punto más alto fue registrado en el lugar de muestreo SB01 - Corral. Así mismo el punto de toma de muestra que reporta mayores cambios es el correspondiente al pescadero SB04.

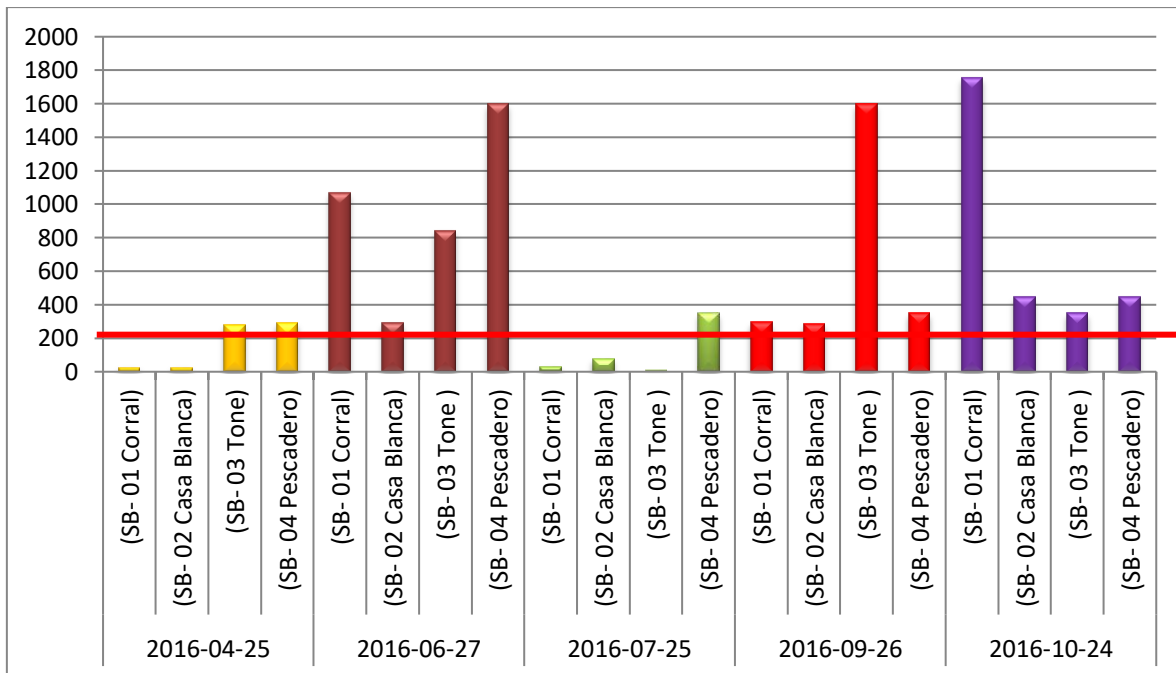
3.1.1.5 COLIFORMES FECALES

Este componente determinaría una conjetura de la contaminación microbiológica del agua presentando recuentos máximos de hasta 1754 NMP/100 ml en el agua reportado en el mes de octubre y en el punto de muestreo SB01 – El corral. Teniendo en cuenta que la muestra de recolectada supera los 200 NMP/100 ml según lo establecido por Decreto 1594 de 1984 en su Artículo 42: Los criterios de calidad admisibles para la destinación del recurso para fines recreativos mediante contacto primario, se evidencia en su mayoría los puntos SB01 y SB04 son los más reincidentes dado que son donde actualmente se encuentran dos de los canales de aguas lluvias que finalizan en las playas.
