**EVALUACIÓN DE LA VULNERABILIDAD POR ASCENSO EN EL NIVEL DEL MAR  
(ANM) Y PROPUESTA DE LINEAMIENTOS DE ADAPTACIÓN EN LAS ISLAS DE SAN  
ANDRÉS, PROVIDENCIA Y SANTA CATALINA**

**Convenio Interadministrativo 003- 13: CORALINA – INVEMAR**

**SAI-VA-ITF 1**

**Santa Marta, abril de 2014**

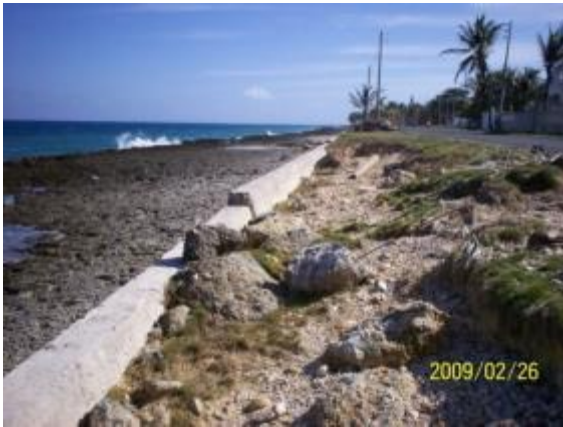
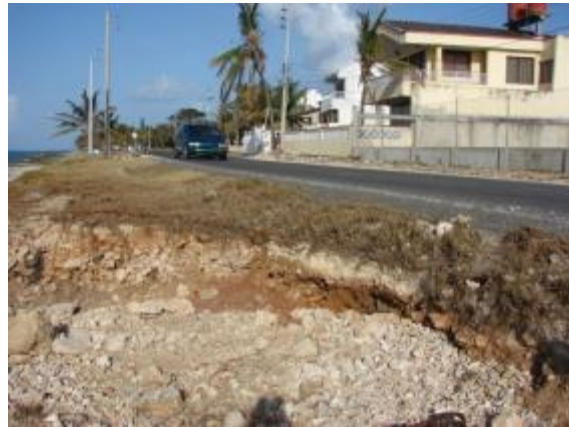
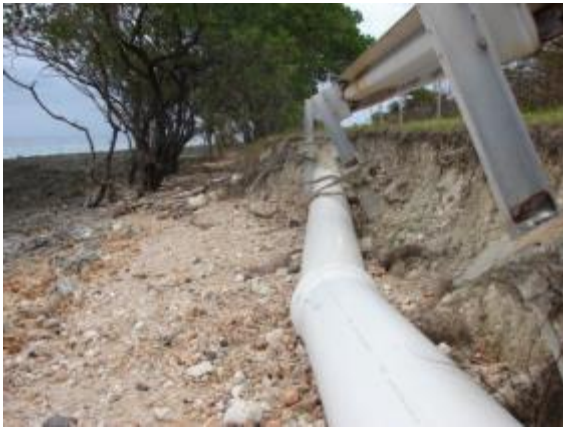
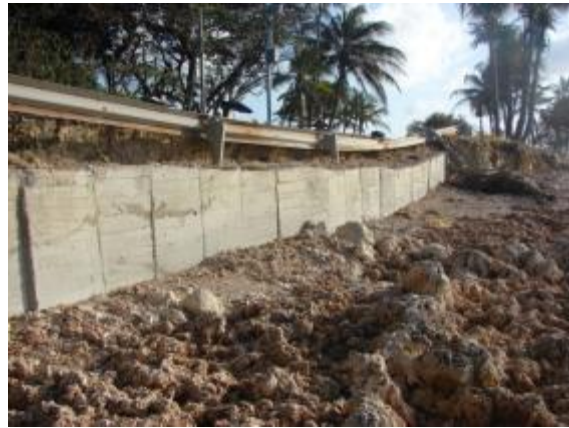
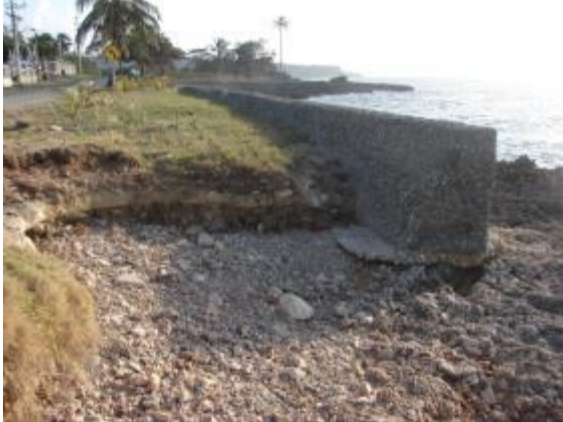
**Figura 33. Imágenes de tres sectores en erosión de la costa occidental de la isla de San Andrés para 2009 y 2010 (CORALINA, 2010).**

De acuerdo a informe de CORALINA (2010), desde el último trimestre del año 2008 y 2009 y primer trimestre de 2010 se ha venido evidenciando procesos erosivos de la línea de costa que han afectado obras estructurales como muros de protección y vías. Las causas de la erosión están determinadas fundamentalmente por factores naturales, como la litología, morfología y orientación de la costa con respecto al oleaje y por las características de éste. Entre las causas de la erosión provocadas por factores antrópicos fueron identificadas la pérdida de vegetación natural y la alteración de la línea de costa por construcciones. Se evidencia que la destrucción de la costa, ocurre no solamente como consecuencia de la disolución, sino también debido al golpe mecánico, acompañado de la metralla con fragmentos de roca, arena y coral (Figura 32, Figura 33 y Tabla 10).

Estación	Longitud (m)	Ancho promedio (m)	Área afectada (m <sup>2</sup> )	Observaciones
1	25	3	75	Generación de taludes erosivos y remoción de suelo y rocas. Pérdida de playa
2	203	3	609	Erosión remontante y afectación sobre vía pública y alumbrado, franja con mayor área de afectación que 2009
3	6	3	18	Afectación de muro de protección, franja con mayor área de afectación que 2009. Erosión remontante y afectación sobre vía
4	126	3	378	Erosión de la plataforma Coralina, pérdida de cobertura vegetal, erosión de talud
5	20	3	60	Franja de terreno erosionado, pérdida de cobertura vegetal, se observan arbusto recientemente sembrados
6	672	3	2016	Erosión de la base de una estructura de contención y pérdida de vegetación
7	105	3	315	Erosión de la base de una estructura de contención y exposición de raíces y afectación del talud en carretera
8	12	3	36	Erosión de franja con afectación de infraestructura vial y de contención y pérdida de cobertura vegetal

9	99	3	297	Erosión de franja con afectación de infraestructura vial y de contención y pérdida de cobertura vegetal
10	23	3	69	Erosión de estructuras de contención y socavación de talud
11	1127	3	3381	Erosión de franja con afectación de infraestructura vial y de contención y pérdida de cobertura vegetal
12	54	3	162	Erosión de franja con afectación de infraestructura vial y de contención y pérdida de cobertura vegetal
13	355	3	1065	Franja de terreno erosionado, pérdida de cobertura vegetal.
14	85	3	255	Erosión de franja con afectación de infraestructura vial y de contención y pérdida de cobertura vegetal
15	146	3	438	Erosión de franja con afectación de infraestructura vial y de contención y pérdida de cobertura vegetal
16	420	3	1260	Generación de taludes erosivos y remisión de suelo y rocas. Pérdida de playa y cobertura vegetal

Estación 2 costa occidental en el año 2009.

Estación 2 costa occidental en el año 2010.

Estación 7 costa occidental en el año 2009.

Estación 7 costa occidental en el año 2010.

Estación 8 costa occidental en el año 2010.

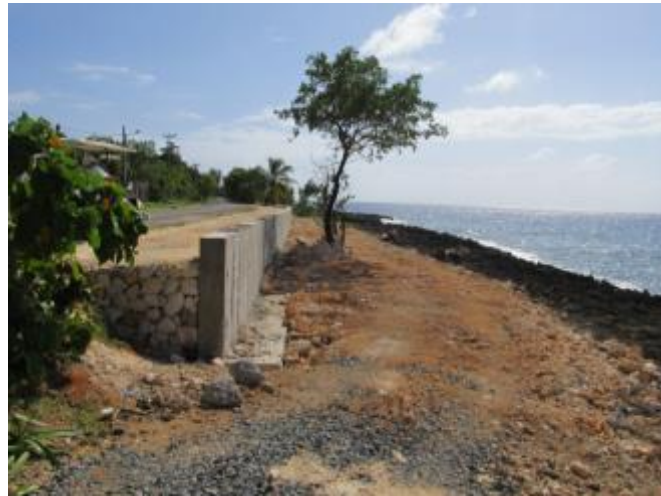
*Figura 34. Intervención en la bancada vía circunvalar (archivo personal Liane Gamboa).*

Para efectos de verificar el estado y evolución de las áreas erosionadas y reportadas por CORALINA, en diciembre de 2013 se chequearon los puntos cartografiados, sin embargo en gran medida dichos puntos no presentan rasgos erosivos debido a la reciente intervención de la bancada por medio de su pavimentación de la vía circunvalar, realización de canales de agua lluvia, reconformación de taludes y construcción y ampliación de muros de contención (Figura 34).

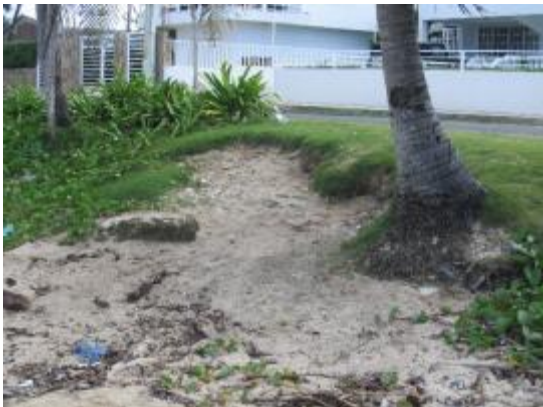
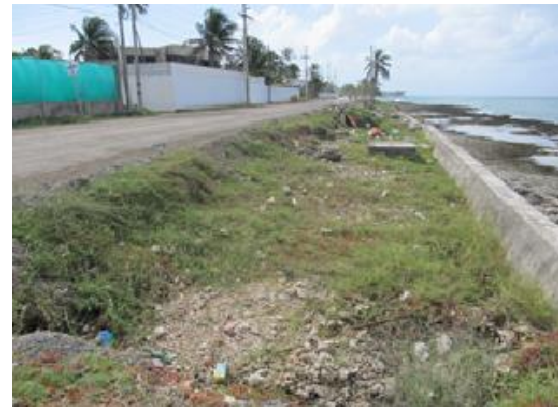
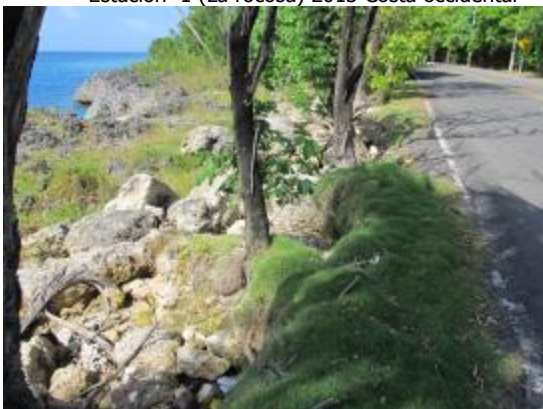
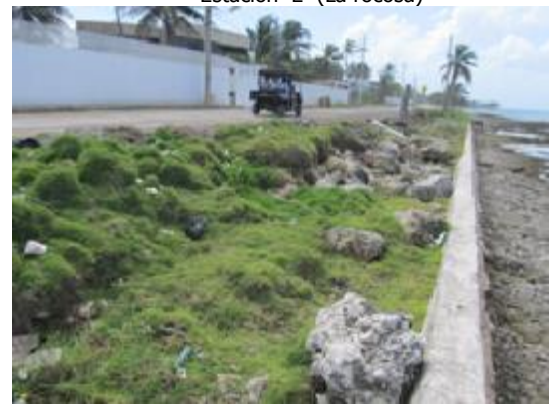
**Figura 35. Imágenes de la costa occidental sector La Rocosa, en la isla de San Andrés (archivo personal Liane Gamboa).**

Pese a lo anterior, a la cartografía realizada se adicionaran los nuevos puntos identificados y se ratificaron los que en la actualidad evidencian continuación de los procesos erosivos (Figura 35).

Estación 1 (La rocosa) 2013 Costa occidental

Estación 2 (La rocosa)

Estación 2 (La rocosa) 2013 Costa occidental

2013 Costa occidental

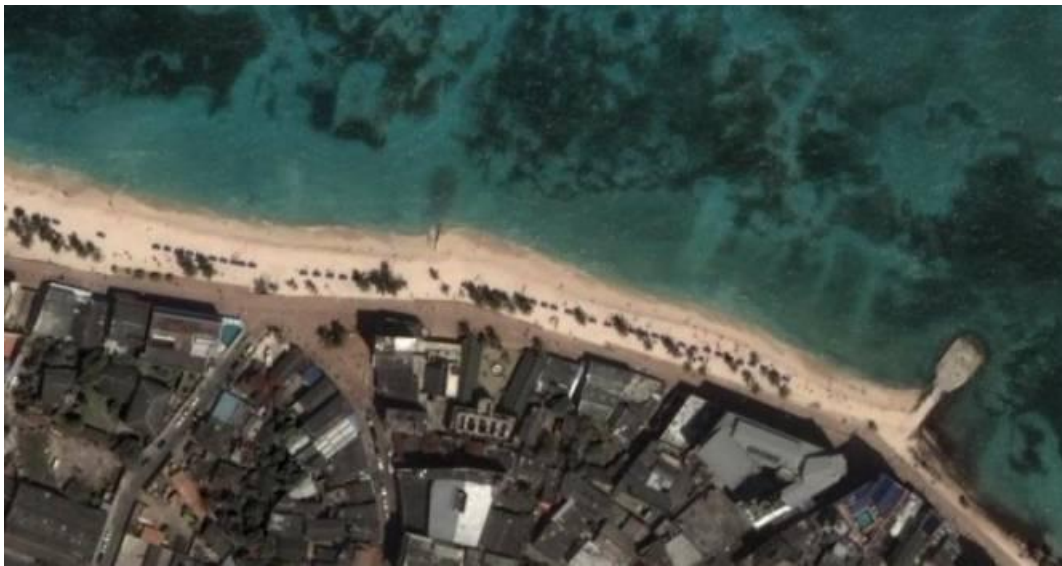
*Figura 37. Playa de Sprath Bight (tomado de Google Earth 2008).*

Por otra parte la construcción de espolones a lo largo de estas playas, ha condicionado la acumulación o no de sedimentos a lo largo del año, de acuerdo al transporte litoral temporal, por lo cual es posible observar zonas de mayor o menor acumulación en las playas de acuerdo al periodo del año evaluado (Figura 37).

La playa de Sprath Bight, se encuentra fragmentada por el espolón Tiuna y relictos del espolón de *Jeno's Pizza* en la parte central y se encuentra confinada al Nor-Occidente por el espolón del Pescadero y al Sur-Este por las estructuras de la antigua Fonda Antioqueña, actual Restaurante el Corral y por el paseo peatonal que ocupa las geofomas dunares preexistentes.

El espolón del Pescadero y la zona de la Fonda Antioqueña son considerados como puntos duros que conforman lo que se conoce como una playa morfológicamente encajada. La dinámica sobre la playa es impuesta por las características del oleaje que varían con respecto a la época climática y su efecto en las estructuras anteriormente mencionadas.

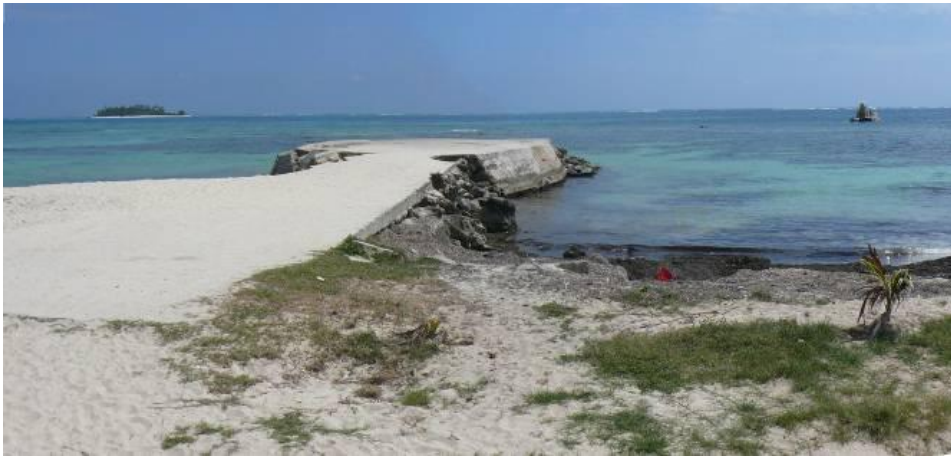
*Figura 38. Espolón del Tiuna (Archivo fotográfico CORALINA, 2009).*

Corresponde a una estructura rígida con longitud aproximada de 52 m, que en la actualidad está deteriorada, se encuentra entre dos tramos de playa, FONADE y Gobernación del Archipiélago San Andrés, Providencia y Santa Catalina (2010), plantea que la estructura favorece la erosión de la playa, ya que crea claros procesos de reflexión del oleaje, por estar construida con parámetros muy verticales e impermeables. Adicionalmente su estructura se encuentra colapsada por la acción del oleaje.

En este documento también se menciona que geomorfológicamente, la estructura está apoyada sobre un saliente en la línea de orilla, una cúspide de playa, que aparentemente debe recibir aporte de sedimentos desde ambos lados, en función de la dirección de las corrientes predominantes y que en la zona antes no había playa sino afloramientos rocosos de estructuras coralinas. Se recomienda que la estructura sea demolida y reemplazada por un muelle apoyado en pilotes o vigas de madera (Figura 38).

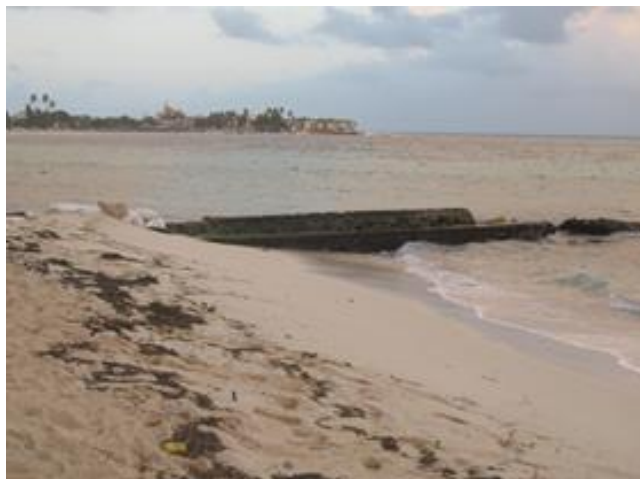
*Figura 39. Espolón Jenó's Pizza (archivo personal Liane Gamboa).*

Esta estructura en la actualidad presenta gran deterioro, FONADE y Gobernación del Archipiélago San Andrés, Providencia y Santa Catalina (2010), recomendó su eliminación para evitar interferencias con el sistema de transporte longitudinal de sedimentos, sin embargo aún se observa la misma y ha sido complementada con bolsones de arena (Figura 39).

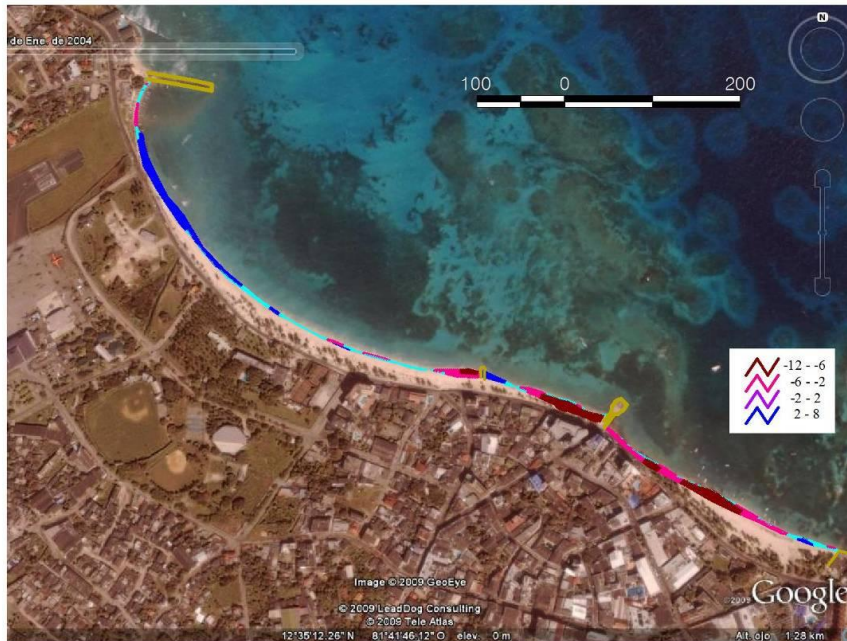
**Figura 42. Evolución de todas las líneas de costa entre 2004 y 2008 (tomado de FONADE y Gobernación del Archipiélago San Andrés, Providencia y Santa Catalina, 2010a).**

Entre 2004 y 2008 se aprecia como a unos 50 m al oeste del espolón y hasta el muelle de los pescadores un predominio de la acreción, siendo más intensa en la mitad septentrional. El sector de playa comprendido entre los dos espolones muestra el efecto que estos producen en la deriva litoral, especialmente en el menor de los dos, donde se puede apreciar como al oeste del mismo hay erosión, mientras que hacia el este predomina la acreción, aproximadamente en la misma medida. Sin embargo, tanto a levante como a poniente del espolón principal, los procesos erosivos son los predominantes, aunque hacia el extremo más meridional de este sector, coexisten ambos procesos con dominio de los erosivos. En conclusión, entre enero de 2004 y febrero de 2008, ha habido un incremento de la superficie de la playa en 1,643 m<sup>2</sup>, los cuales se localizan fundamentalmente en el sector septentrional de la playa. El sector meridional por el contrario, muestra claros procesos erosivos, condicionados por la presencia de los dos espigones, que modifican la deriva litoral, actuando como trampas sedimentarias al transporte longitudinal de sedimento, especialmente el mayor de ellos (Figura 42) y que a lo largo del período de estudio analizado se ha mostrado como una trampa sedimentaria, reteniendo sedimento a la banda oeste del mismo, mientras que al este, la erosión resulta importante (Figura 43).

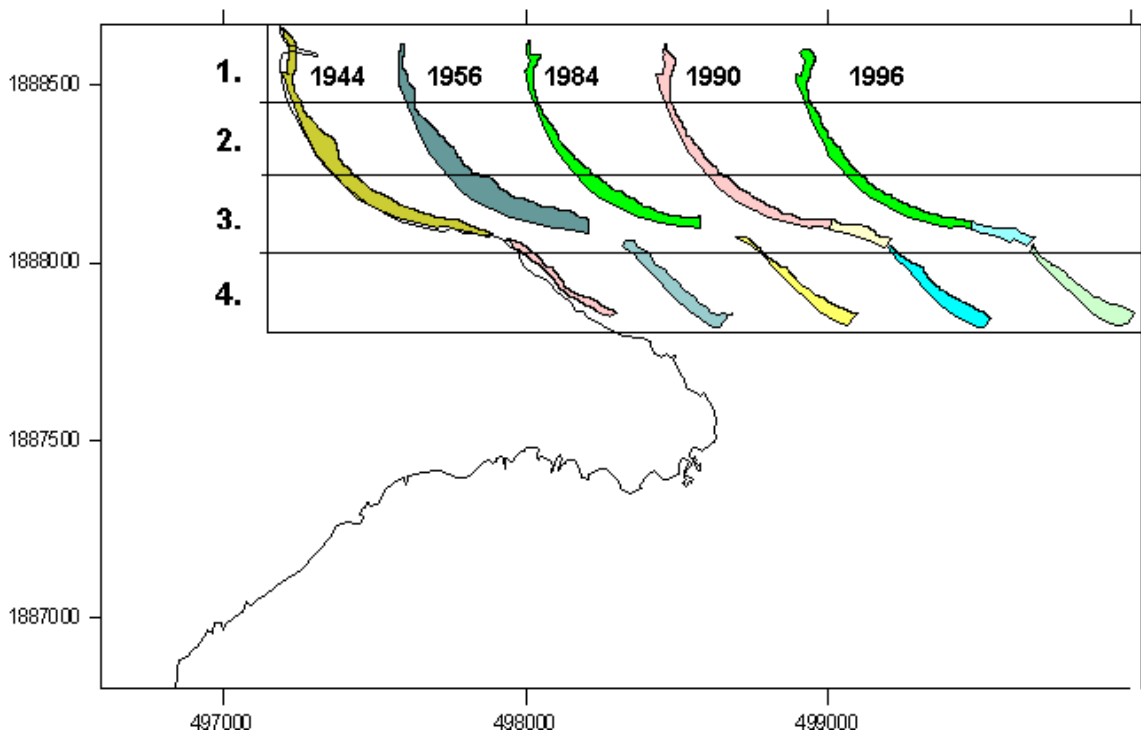
*Figura 46. Evolución histórica de la playa Sprath Bight 1944-1996 (CORALINA, 2006).*

En términos generales, se concluyó con este análisis que durante las últimas tres décadas la intervención de las playas con interceptores de sedimentos como espolones, no ha propiciado un avance significativo del ancho de la playa, y por el contrario en algunas zonas se observa un retroceso de la misma; aunque cabe resaltar que la aparición y mantenimiento de la Sección III se ha logrado de manera artificial (Figura 46).

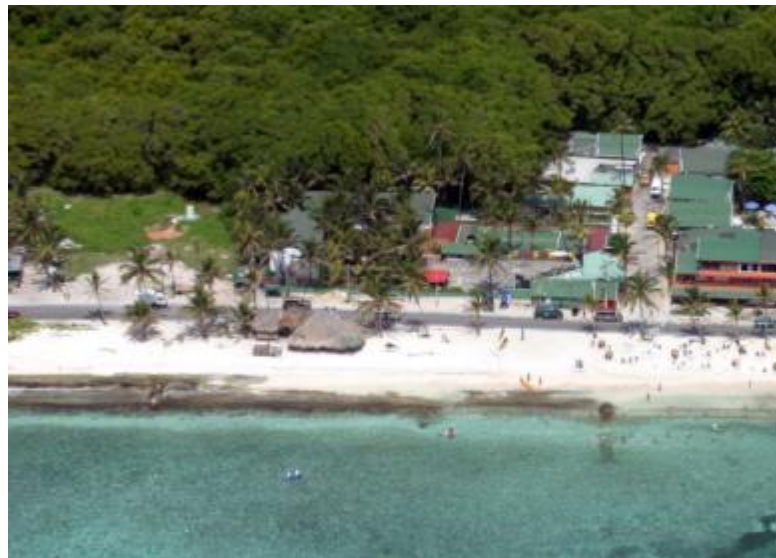
*Figura 52. Espolones Hotel Decameron (tomado de en FONADE y Gobernación del Archipiélago de San Andrés, Providencia y Santa Catalina, 2010a).*

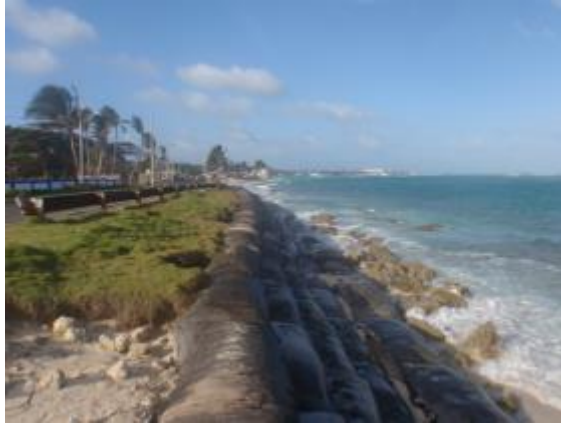
*Figura 53. Muros en bolsacreto localizados en Sur este (archivo personal Liane Gamboa).*

En el sector Sureste de la isla de San Andrés, se empezó a evidenciar en 1970 un proceso de erosión de algunas playas, lo cual se reflejó al deterioro de la Vía Circunvalar en algunos tramos. Para disipar los efectos de la erosión costera sobre a Vía, en el sector K17 a K19, el Ministerio de Transporte realizó obras puntuales de protecciones costeras, conformadas por muros en

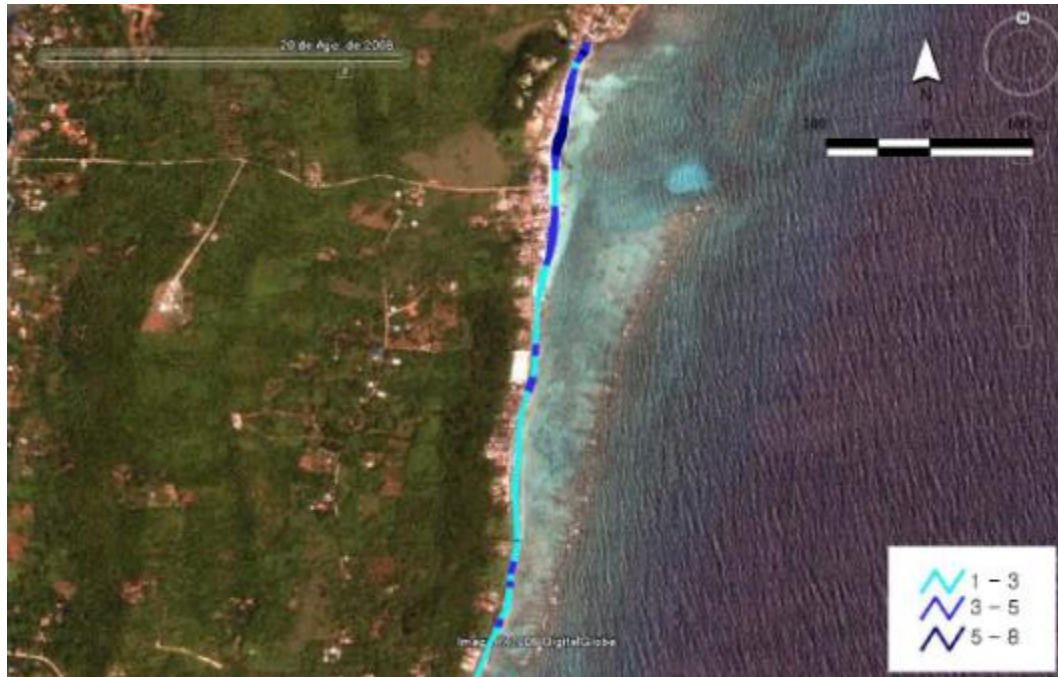
**Figura 58. Evolución histórica de la costa entre San Luis y Tom Hooker (tomado de en FONADE y Gobernación del Archipiélago de San Andrés, Providencia y Santa Catalina, 2010a).**

una adecuada evolución de la línea de costa de este sector de la isla de San Andrés. Además, sin embargo se atreven a concluir para el periodo evaluado que en definitiva, se presenta una acreción de la playa en sentido S-N, siendo mayor la extensión de la playa en el tercio superior del tramo de playa analizada, y que viene determinada por la deriva litoral hacia el norte. Este hecho es coincidente con otros estudios realizados en este sector del litoral de San Andrés (Figura 58).

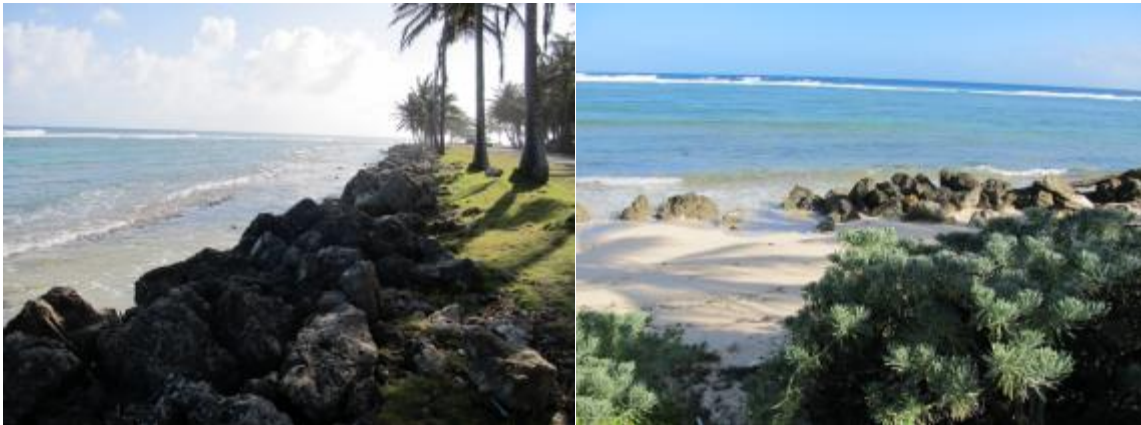
*Figura 63. Sector de South End (archivo personal Liane Gamboa).*

Se localiza entre el Hoyo Soplador hasta el sector de Elsie Bar, en este transepto predomina la costa acantilada de la plataforma arrecifal emergida, toda la franja se encuentra expuesta a la fuerte acción del oleaje y por lo tanto de sus efectos, es a partir de este tramo que se comienzan a evidenciar esfuerzos de protección de la bancada con muros enrocados que en la actualidad están deteriorados por la misma acción del oleaje, encontrándose una franja de estas rocas lejos de la línea de conformación, ya que han sido arrancadas y relocalizadas por la energía de las olas (Figura 63).

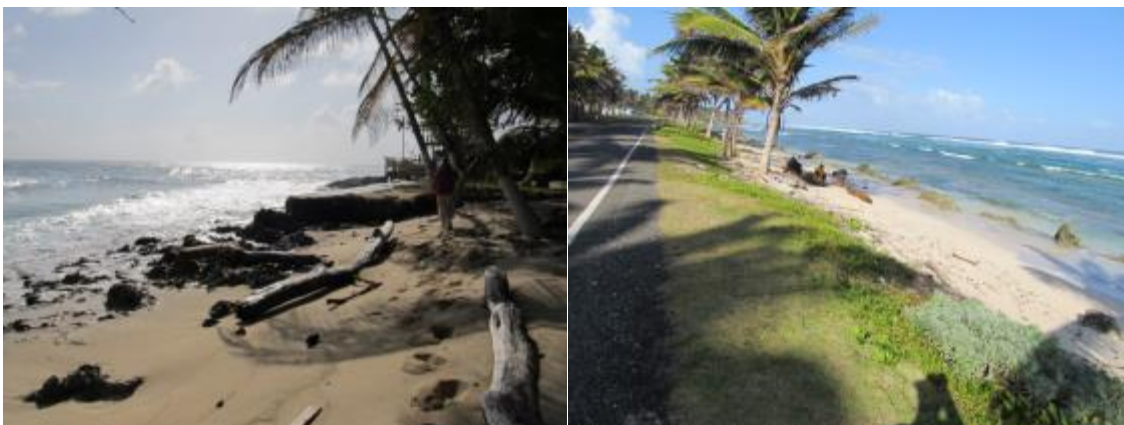
*Figura 64. Pequeñas playas Sector de South End (archivo personal Liane Gamboa).*

Se observa también el desarrollo de pequeñas playas con anchos que van entre 6 y 11 metros. (Figura 64).

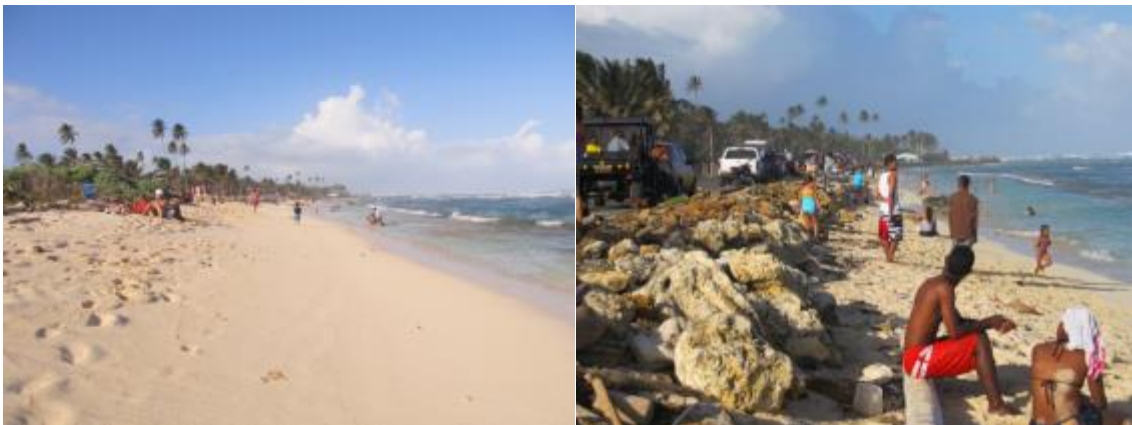
*Figura 65. Sector de Elsie Bar (archivo personal Liane Gamboa).*

Las franjas de playa se encuentran protegidas por cordones interrumpidos de beach rock, sin embargo estos no han evitado los procesos erosivos que han llegado hasta la bancada.

Una zona muy concurrida por los residentes de la isla se conoce como Los Charquitos, aquí, se presenta una playa con longitud aproximada de 330 metros de largo y ancho aproximado de 14 metros, sin embargo también este tramo ha sido objeto de intervenciones duras como muros enrocados producto del efecto de las olas en la bancada vial, el ancho de estas playas se ha visto reducido debido a las obras de instalación de los muros (Figura 65).

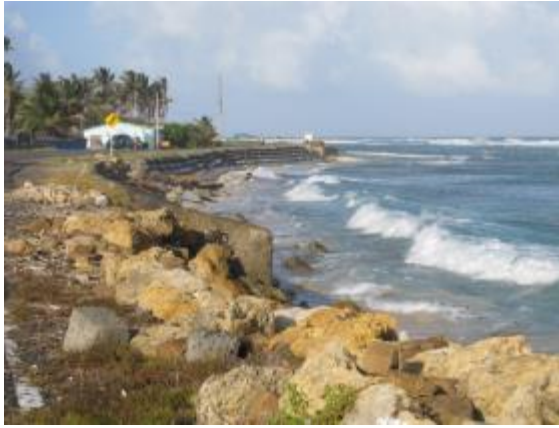
Figura 66. Sector de Rocky point (archivo personal Liane Gamboa).

El sector de Rocky point también ha sido intervenido con bolsacretos debido a la grave afectación de la bancada (Figura 66), sin embargo estos al parecer han empeorado los efectos del oleaje en la costa disminuyendo con los años los anchos de playa.

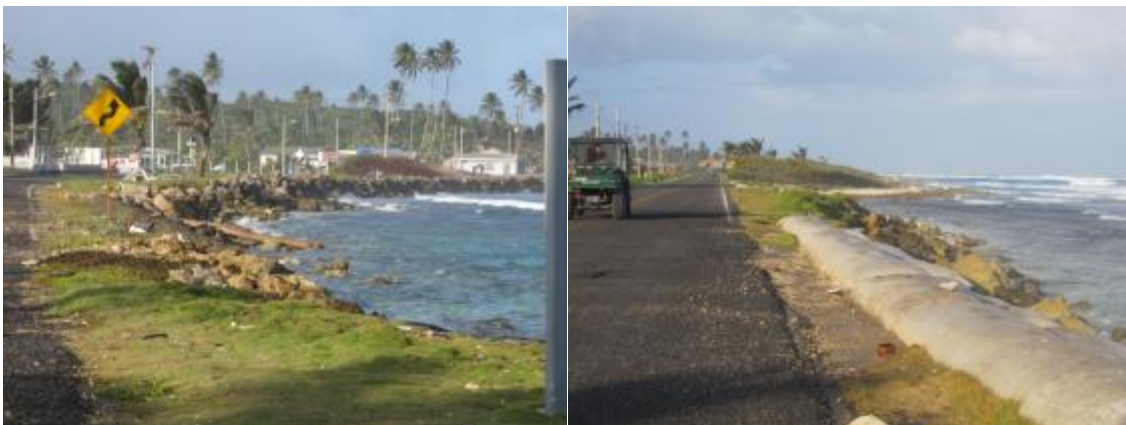
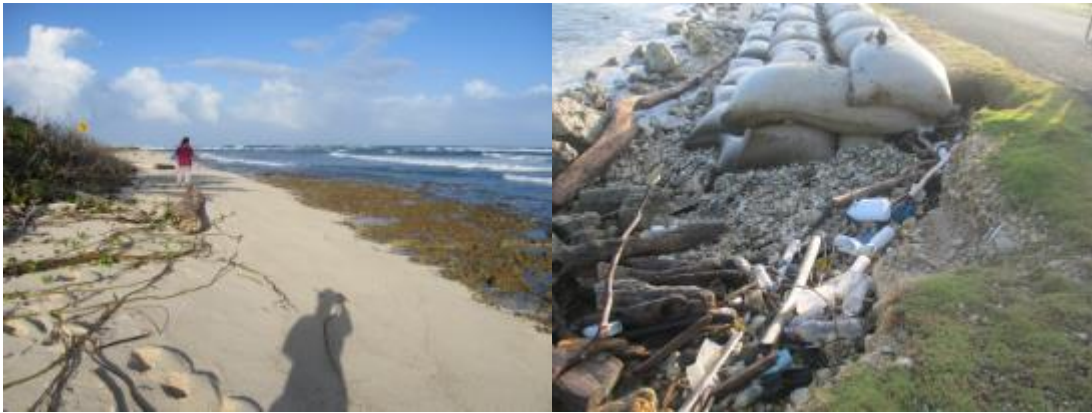
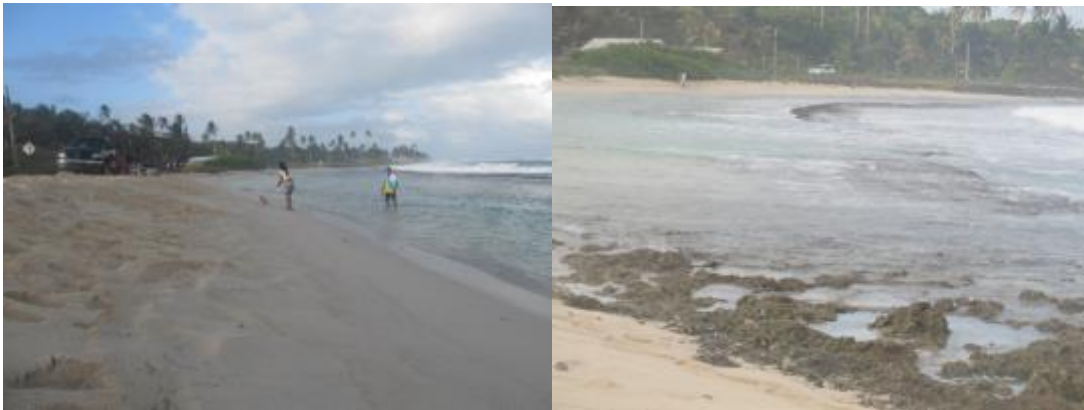
*Figura 67. Sector de Tom Hooker (Ay LB), sector de Tom Hooker (C) y socavación lateral muros Tom Hoker (D.) y zona de Bengues (E y F) (archivo personal Liane Gamboa).*

Este es un sector de playas, limitadas hacia tierra por dunas incipientes y depósitos de tormenta y hacia el mar por beach rock (Posada *et al.*, 2011). Este segmento de costa ha sido fuertemente intervenido por muros en bolsacreto combinados con muros enrocados lo cual le ha restado área a las playas, las cuales en la actualidad pueden presentar anchos de 7 metros en promedio (Figura 67).

Se presentan claramente evidencias de erosión en este tramo, en los extremos de los muros, en donde se observa socavación lateral y afectación a la bancada (Figura 67).

La zona de Bengues, como es comúnmente conocido, también ha sufrido cambios, aunque allí se observa un cordón de playa de aproximadamente 330 metros de largo y ancho de 17 metros, bien conservado gracias a la protección de los beach rocks que se distribuyen de forma paralela a la línea de costa (Figura 67).

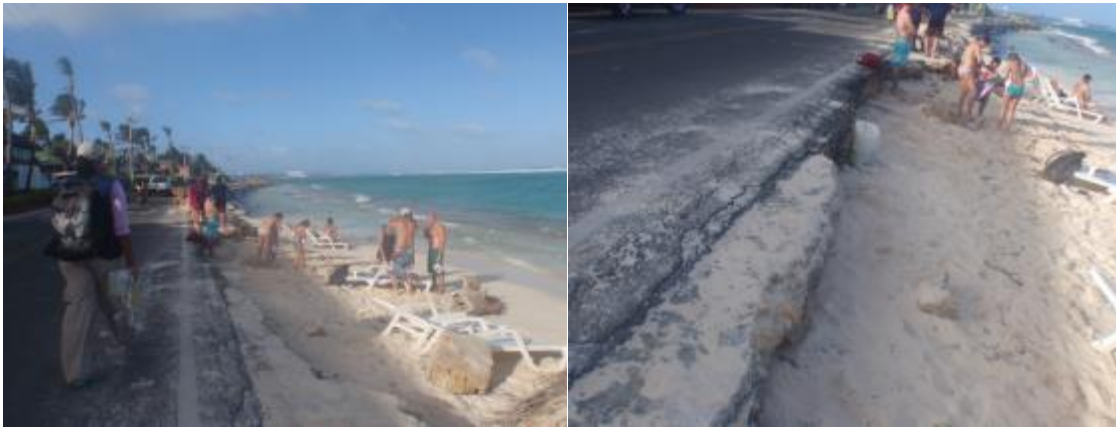
*Figura 68. Sector Hotel Decamerón – San Luis (archivo personal Liane Gamboa).*

De acuerdo a observaciones de Posada *et al.* (2011), la playa en este sector no cuenta con una berma o duna y la arena sale hacia la vía. Las palmeras están desarraigadas y hacia el Norte, frente al cementerio de San Luis, se presenta un escarpe erosivo, que destruyó parte de la Vía y que actualmente está siendo protegida con un muro de bolsacreto.

Este sector también cuenta con un cordón de protección de beach rock, sin embargo esta protección natural no ha disminuido los efectos erosivos (Figura 68 y Anexo 1).

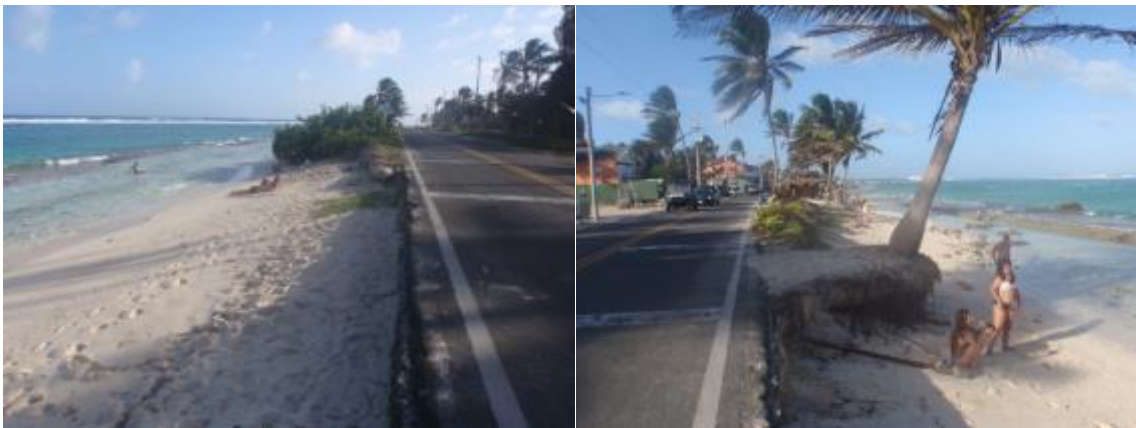
*Figura 69. Zona conocida como el paso o Kellas Bar.*

Hacia la parte sur de este sector se encuentra la zona conocida como el paso o Kellas Bar, la cual durante los últimos años ha sufrido graves problemas relacionados con la pérdida de terreno, palmeras desarraigadas y hasta pérdidas de la infraestructura de recreación blanda localizada en el sector. Específicamente en enero de 2013, se debió proceder a hacer el desalojo de las mismas por la afectación de los negocios asentados en el lugar. Durante estos eventos se han registrado taludes expuestos hasta de 1,20 metros, lo cual se evidencia por la pérdida del nivel de soporte de las palmeras (Figura 69).

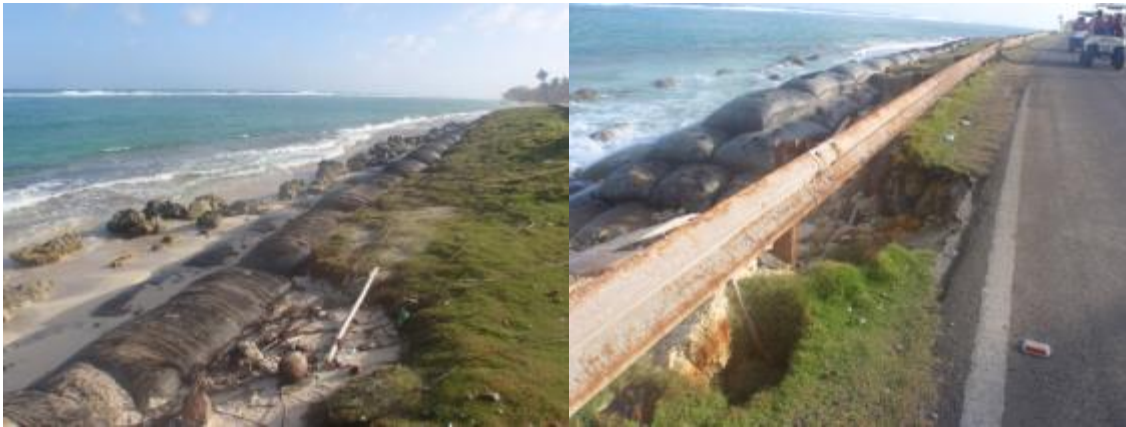
Figura 70. Cementerio de San Luis (Archivo personal Liane Gamboa).

En el extremo más norte del área se localiza el sector del cementerio de San Luis, según Posada *et al.*, (2011), en comparación con 2007 en el límite norte con el cementerio, los procesos erosivos fueron mucho más intensos y destruyeron gran parte de la vía, encontrándose en la actualidad un tramo con reforzamiento en bolsacretos, que continúa presentando procesos erosivos alcanzando la bancada en las zonas que se han dejado sin infraestructura de protección (Figura 70).

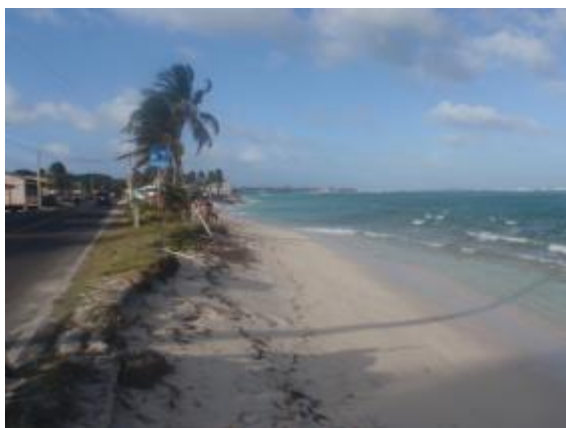
Figura 71. Sector de Sound Bay-San Luis (archivo personal Liane Gamboa).

El primer tramo que se observa con estas características en el sector de los bohíos donde se evidencian aún estructuras de viviendas preexistentes que han sido desalojadas, y en la actualidad se encuentran en contacto directo con la acción del mar, taludes erosivos y palmeras desarraigadas.

Se reportó por parte de la Gobernación la evacuación de algunas viviendas en la franja de Sound Bay, durante los eventos extremos presentados iniciando el año 2013, en donde el oleaje invadió e inundó varias viviendas (Figura 71).

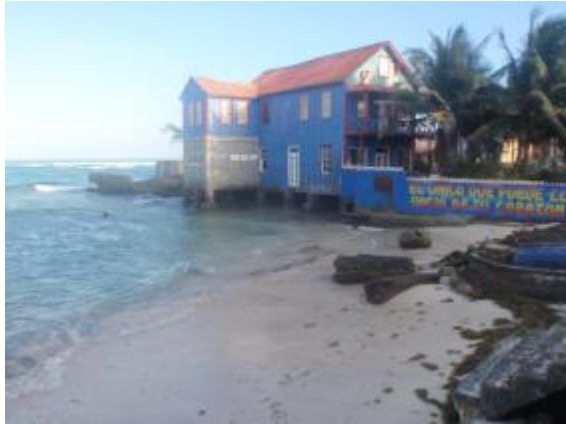
*Figura 72. Sector San Luis- Universidad Nacional (archivo personal Liane Gamboa).*

Por su parte el sector de San Luis tiene una costa predominantemente acantilada, con algunos segmentos de playa. Las viviendas de este sector se encuentran construidas sobre el borde

costero arrecifal y debido a la acción directa del oleaje sobre las rocas se ha optado por construcción sobre pilotes. En muchas de estas viviendas se han implementado muros de protección en concreto, llantas rellenas con concreto para evitar afectaciones a la infraestructura en incluso muros enterrados en la arena para evitar la pérdida de playas con fines recreativos y turísticos (Figura 72).

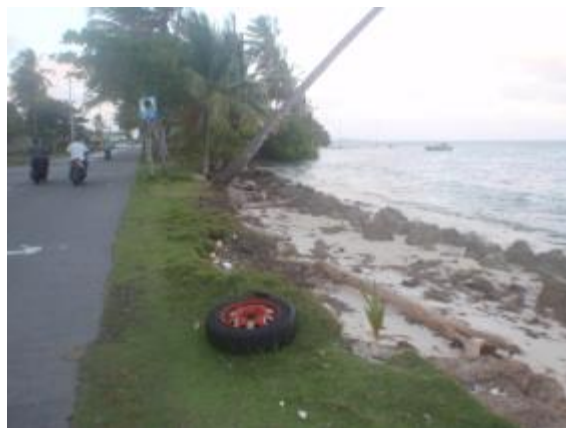
*Figura 73. Sector la Mansión (archivo personal Liane Gamboa).*

En este sector la vía se encuentra a un nivel bajo muy cercano a la línea costera, así como se observan tramos que a lo largo del tiempo se han recuperado, el tramo más cercano a Chameys Náutica, presenta claros rasgos erosivos y de retroceso de la playa de acuerdo a observaciones de los pobladores. En esta área no se ha realizado ningún desarrollo de protección reciente y las viviendas localizadas en la franja de la vía han sufrido afectaciones en temporadas de oleajes extrémales, sin embargo se observan vestigios de muros en concreto y enrocados a lo largo del borde que no obedecen a ninguna conformación (Figura 73).

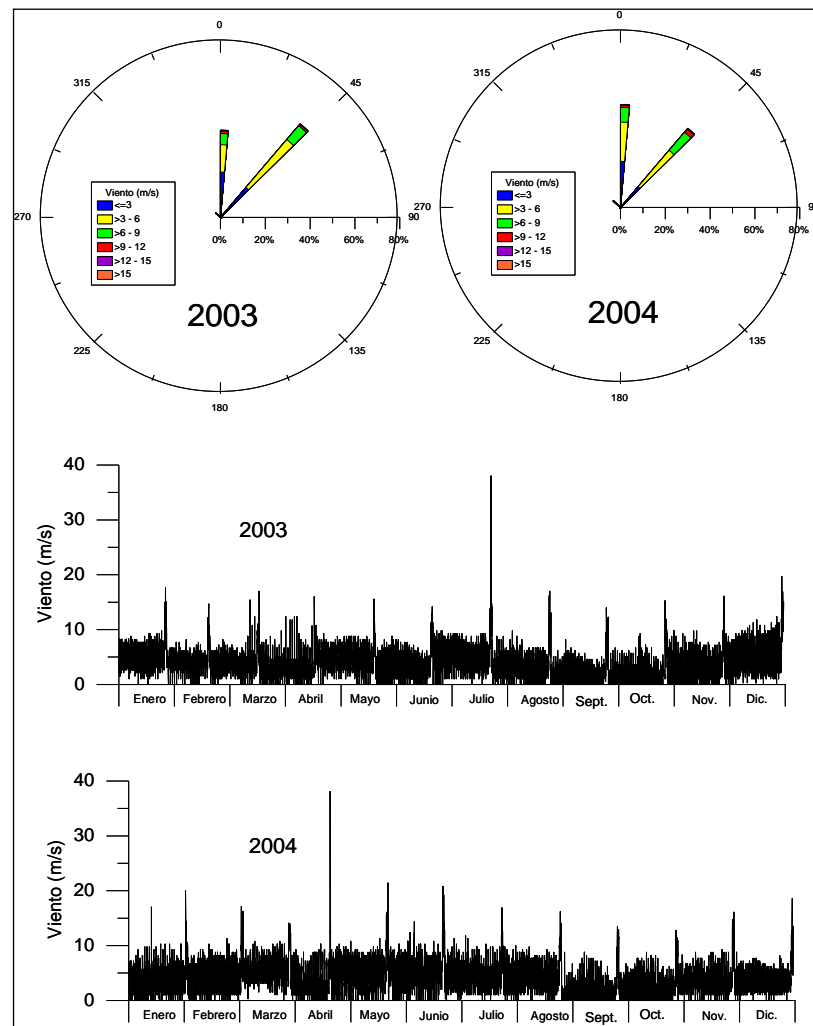
Figura 90. Intensidad y dirección de los vientos para los años 2003 y 2004. (FONADE y Gobernación del Archipiélago de San Andrés, Providencia y Santa Catalina, 2009).

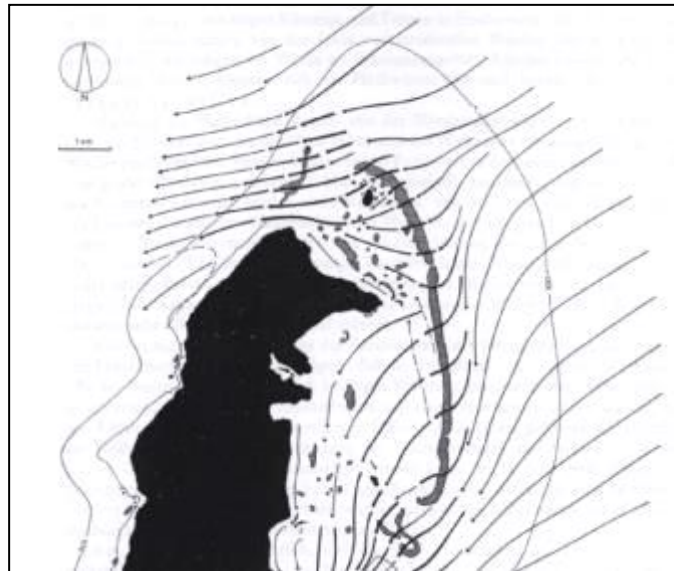
*Figura 94. Direcciones predominantes según Geister (1972) en FONADE y Gobernación del Archipiélago de San Andrés, Providencia y Santa Catalina, 2010 a.*

Por otro lado los sistemas circulatorios de corrientes correspondientes a las corrientes inducidas por oleaje, fueron modelados por Copla SP (GIOC, 2002 en FONADE, 2010), en donde se resuelven las ecuaciones de flujo dentro de la zona de rompientes a partir de los resultados derivados de los casos de propagación del oleaje en aguas someras y teniendo en cuenta lo referenciado en el libro de Geister (1972) en FONADE y Gobernación del Archipiélago de San Andrés, Providencia y Santa Catalina (2010a) para verificar las direcciones de las corrientes (Figura 94).

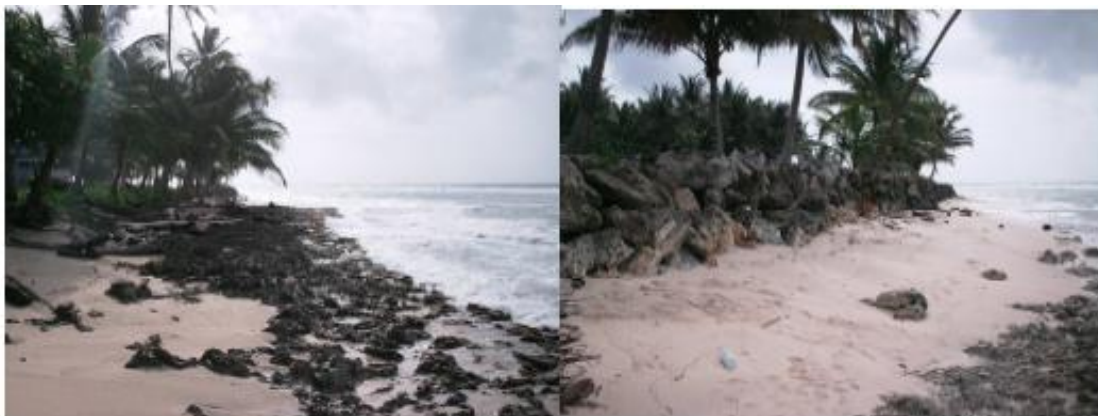
Las playas asociadas al borde arrecifal costero en el sector entre el Hoyo Soplador y Melodian Road, se forman entre la roca y la vía, como acumulaciones incipientes de arena media a gruesa, con escombros de corales (Figura 108). El ancho es de 2 a 3 m y la pendiente promedio de 11°. En los sitios donde desaparece la roca o está a nivel del mar, la playa se amplía hasta 5 a 6 m, con arena fina a media con cantos y gravas de coral, pendiente entre 8 y 13° y abundantes granos rojos que se han interpretados como foraminíferos. La berma de la playa se confunde con la de la vía y en ella hay depósitos de tormenta, recubiertos por vegetación rastrera y un arbusto muy denso que se denomina Lavander.

*Figura 108. Playas asociadas al borde arrecifal costero en la parte sur del área de estudio (tomado de Saenz, et al. 2009 en Lozano-Zafra et al., 2011).*

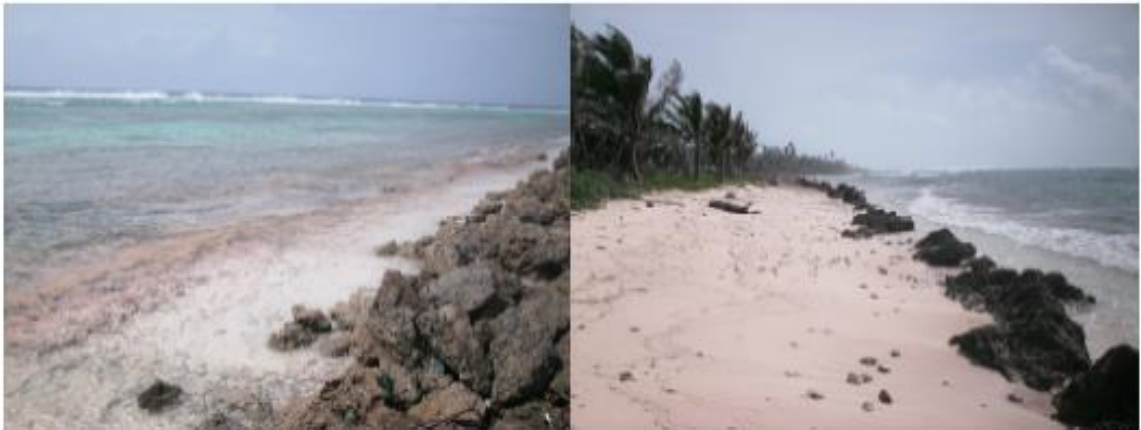
Hacia el norte, hasta la vía a Elsie Bar, solo se tienen dos sectores con acumulación de playas, favorecidos porque la roca desaparece y hay presencia de "beach rock" que le da un abrigo a la costa; tienen hasta 10m de ancho, arena media a gruesa y abundantes escombros de coral; la pendiente varía de 7 a 10°, pero puede llegar hasta los 14°. La berma se extiende hasta la vía, cubierta por rastros y arbustos bajos (Figura 109).

*Figura 109. Elsie Bar (tomado de Saenz et al. 2009 en Lozano-Zafra et al., 2011).*

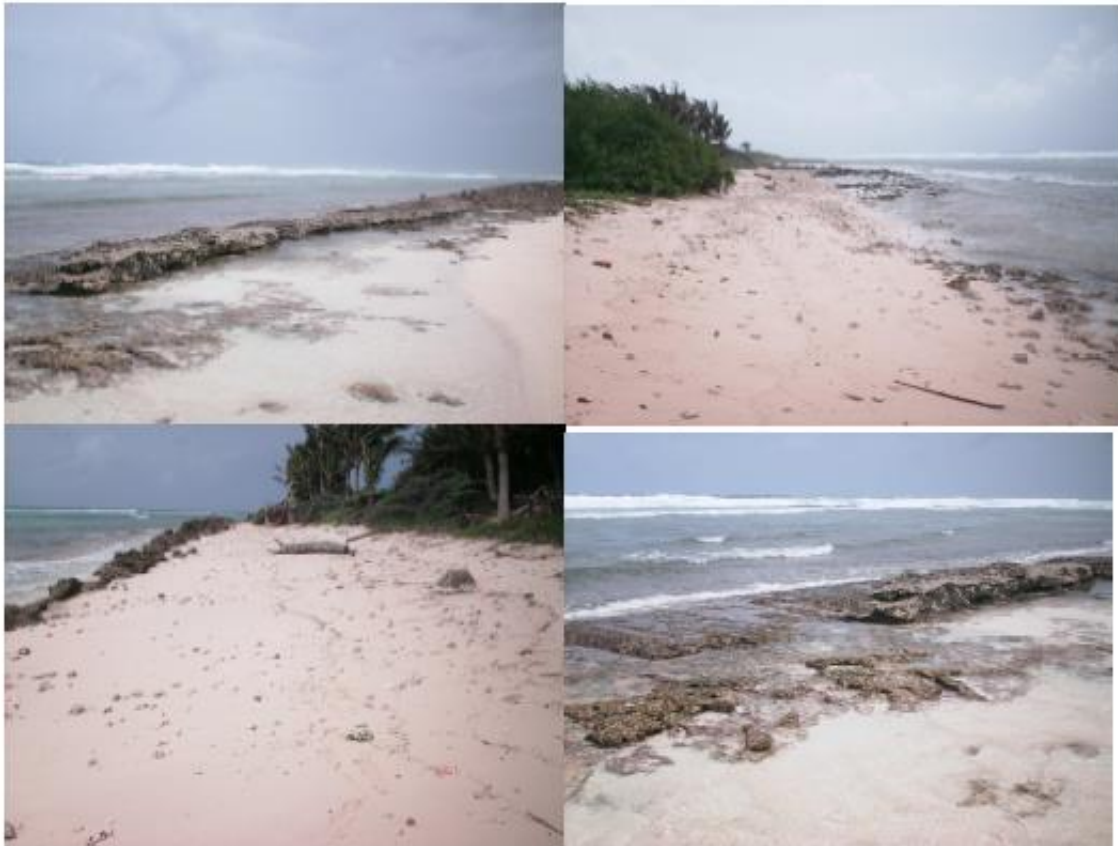
Entre las vías de Elsie Bar y Tom Hooker, hay un mayor desarrollo de playas, propiciado porque el borde costero coralino aflora menos o está sumergido y además hay presencia casi continua de "beach rock". Las playas alcanzan entre 5 y 20 m de ancho, pendientes altas entre 11 y 23°, arena media a gruesa, color crema con abundantes granos rojos y fragmentos tamaño grava. hay una berma de playa bien definida, favorecida porque el trazado de la carretera se aleja, con lo cual se aprovechó el espacio para construcciones; es una franja de varios metros en la que se aprecian frecuentemente depósitos de tormenta y solo localmente, una formación de dunas incipientes; vegetación rastrera protege estas formaciones, arbustos y algunas palmeras. Se registran signos fuertes de erosión, representados por pendientes muy altas, escarpes de playa, la banca de la vía descubierta y arenas que escapan de la playa hacia la vía, por falta de vegetación (Figura 110).

*Figura 110. Playas entre Elsie Bar y Tom Hooker (tomado de Saenz, et al. 2009 en Lozano-Zafra et al., 2011).*

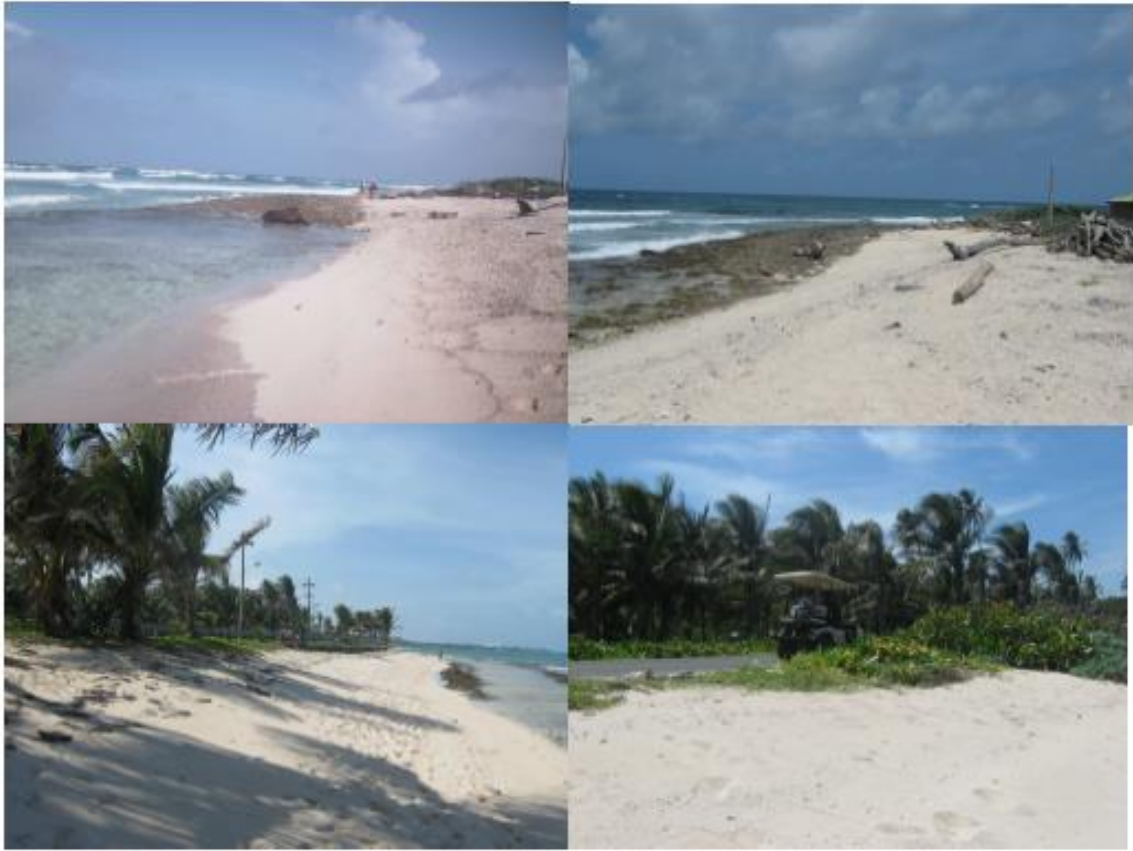
Se forman entonces playas en forma continua, con ancho entre 6 y 10 m. Están conformadas en su gran mayoría por arenas finas a medias, con granos de color rojo; las pendientes son empinadas hasta 15° y solo se suavizan a la altura del Hotel Decameron. Presenta bermas bien definidas de 3-4 m de ancho, con vegetación protectora de arbustos densos y desaparecen solo donde la erosión alcanza la banca de la vía, dejándola al descubierto. Se observan además palmeras desarraigadas, escarpes de playa y los cordones de "beach rock" descubiertos, cuando históricamente habían estado tapados por las arenas (Figura 111).

*Figura 111. Playas al norte de Tom Hooker y alrededores del Hotel Decameron (tomado de Saenz et al., 2009 en Lozano-Zafra et al., 2011).*

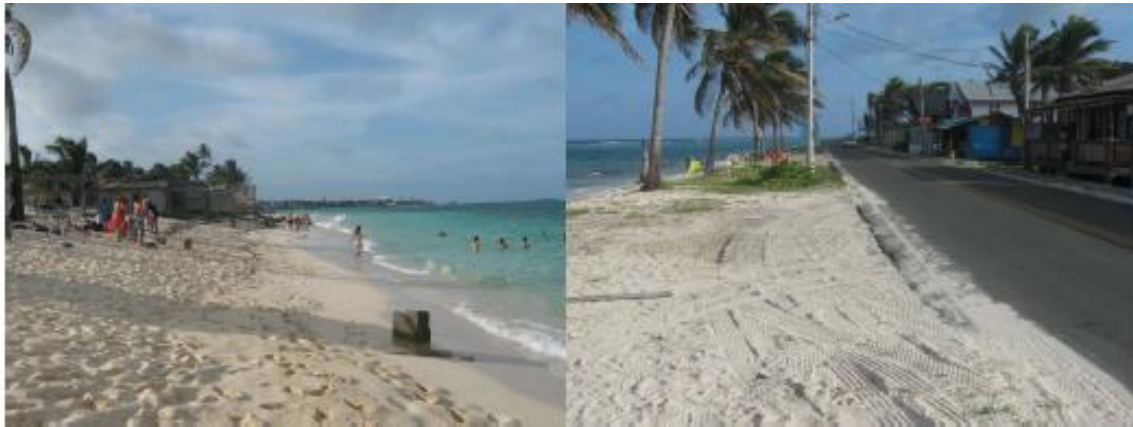
La playa de Sound Bay se extiende desde el Cementerio de San Luis hasta la Iglesia de San José; la vía se aleja un poco de la línea de costa, por lo que se aprovechó el espacio para la construcción de viviendas, en inmediaciones de la vía de Pepper Hill y hasta la Iglesia. Se caracteriza por su arena media a fina, pendiente baja a media de 4 a 6° y ancho promedio de 10 m. Presenta una sinuosidad leve y escasos signos de erosión (escarpes de playa), a pesar de que hay viviendas destruidas o afectadas por el oleaje producido durante marejadas fuertes. Gran acumulación de pastos marinos y vegetación escasa de pastos hacia el límite con la vía (Figura 112).

*Figura 112. Playas en el sector de Sound Bay (tomado de Saenz et al. 2009 en Lozano-Zafra et al., 2011).*
