**EVALUACIÓN DE LA VULNERABILIDAD POR ASCENSO EN EL NIVEL DEL MAR  
(ANM) Y PROPUESTA DE LINEAMIENTOS DE ADAPTACIÓN EN LAS ISLAS DE SAN  
ANDRÉS, PROVIDENCIA Y SANTA CATALINA**

**Convenio Interadministrativo 003- 13: CORALINA – INVEMAR**

**SAI-VA-ITF 1**

**Santa Marta, abril de 2014**

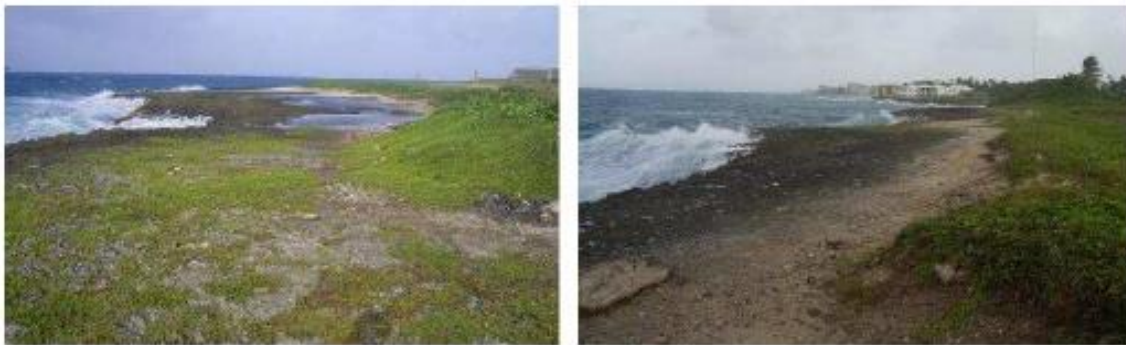
Figura 115. Terraza marina en el sector del Hospital (Punta Norte) (tomado de Posada y Guzmán, 2007).

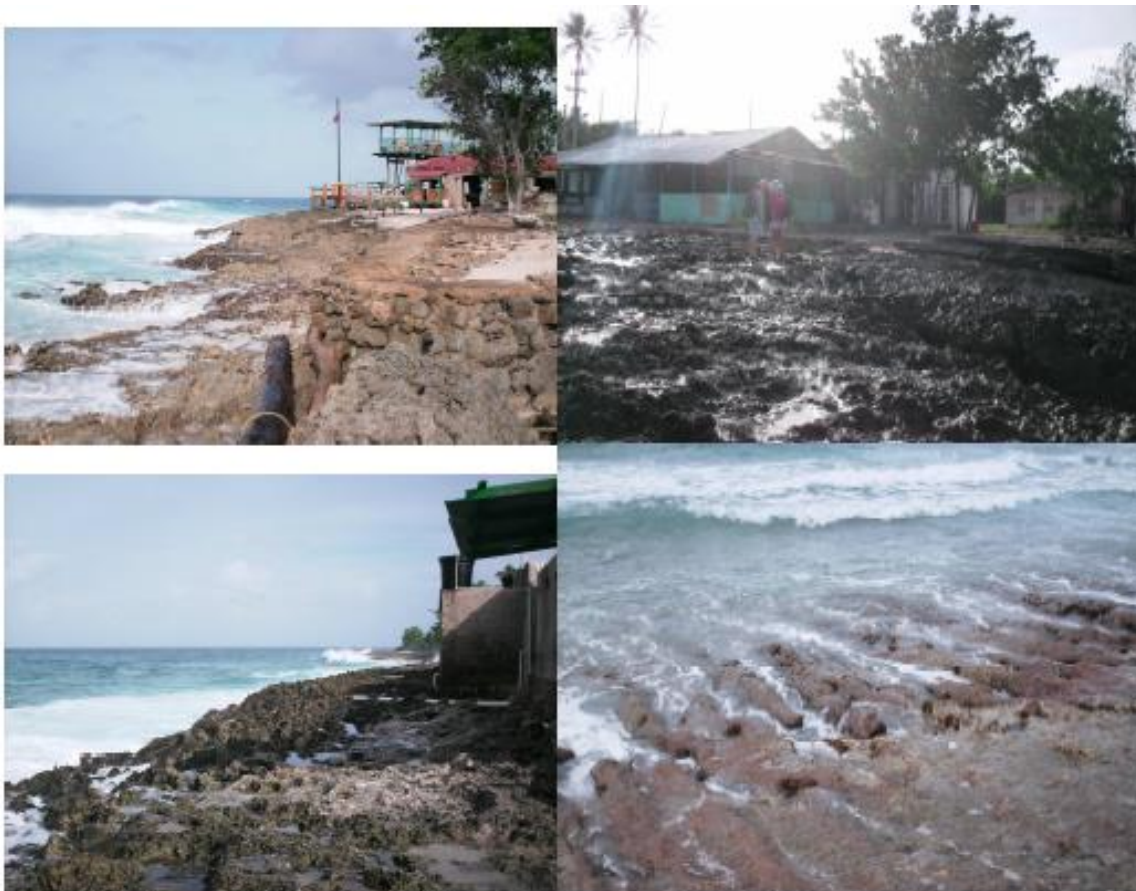
Alcanza un alto sobre el nivel del mar de hasta 1,0 m, no uniforme, pues en general el frente hacia el mar puede estar más bajo, producto de la mayor disolución en esta parte y que propicia desprendimiento de bloques, ocasionados por el oleaje fuerte que rompe sobre ella. Esto es particularmente cierto para el área del Hoyo Soplador y se hace menos fuerte cuando hay presencia de "beach rock". No se registran hendiduras que demarquen niveles antiguos del mar o el actual, como si sucede en la costa oeste de la isla (Figura 116 y Mapa No. 1).

Figura 116. Afloramientos del borde arrecifal costero (tomado de Saenz et al., 2009 en Lozano-Zafra et al., 2011).

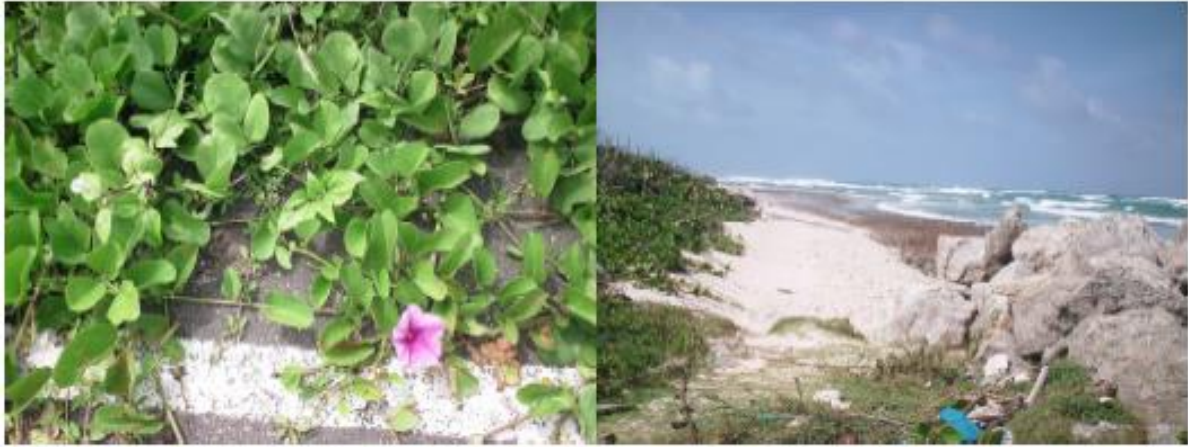
En el estudio realizado por Saenz *et al.* (2009) en Lozano-Zafra *et al.* (2011), se plantea que los depósitos de tormenta se localizan a ambos lados de la vía y consisten de fragmentos de corales, desde cantos hasta gránulos, en una matriz arenosa que se hace localmente más abundante. Registran el avance de los eventos que produjeron grandes marejadas, como tormentas o huracanes, que llevaron el material más grueso a la parte trasera de las playas. Parece probable que la vía se haya construido aprovechando este montículo natural existente, y es por esto por lo que además estos sedimentos se observan removilizados y depositados como escombros sobre la plataforma arrecifal en la margen interna de la vía. Geister (1975) en FONADE y Gobernación del Archipiélago de San Andrés, Providencia y Santa Catalina (2010<sup>a</sup>) los cartografía alrededor de toda la isla, más gruesos hacia el lado occidental y muestra su posición en ángulo de reposo natural (Figura 117 y Mapa No. 1).

Figura 117. Depósitos de tormenta (tomado de Saenz et al., 2009 en Lozano-Zafra et al., 2011).

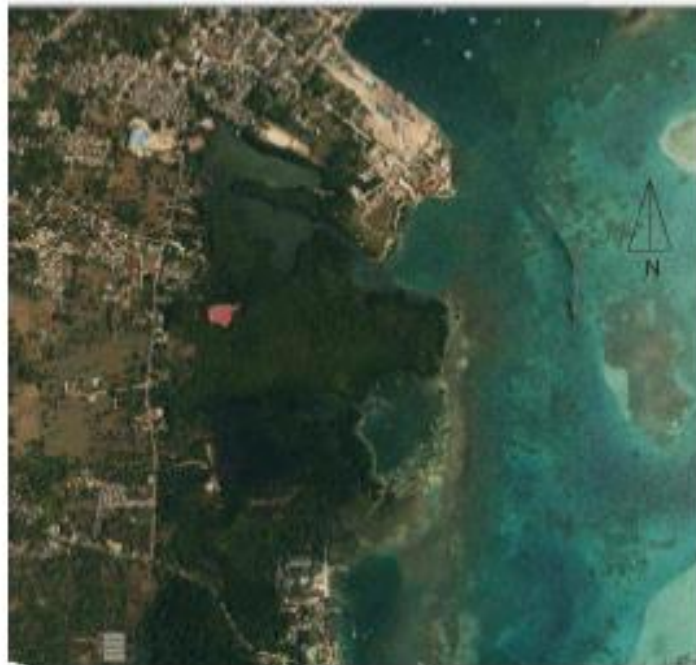
Desde Rocky Cay hacia el norte inicia una zona de manglar alargada de 400-500 m de ancho, también separada de la línea de costa pero que en ocasiones se acerca bastante a ella. Esta zona se extiende hasta bahía Hooker, donde el manglar se encuentra directamente sobre el agua del mar caracterizado por un paisaje sombrío con especies vegetales sobre arenas entremezcladas con turbas y restos de plantas. Es un sector altamente intervenido por potrerización y presencia de huecos de más de dos metros de profundidad por extracción de arena (Gobernación del Archipiélago San Andrés, Providencia y Santa Catalina, 2003 en Posada y Guzmán, 2007).

*Figura 118. Pantano de manglar en bahía Hooker (Tomado de Posada y Guzmán, 2007).*

embargo, se consolidó una franja que va desde bahía Hooker hasta Rocky Cay (Figura 118); el resto de las áreas se conservan prácticamente iguales.

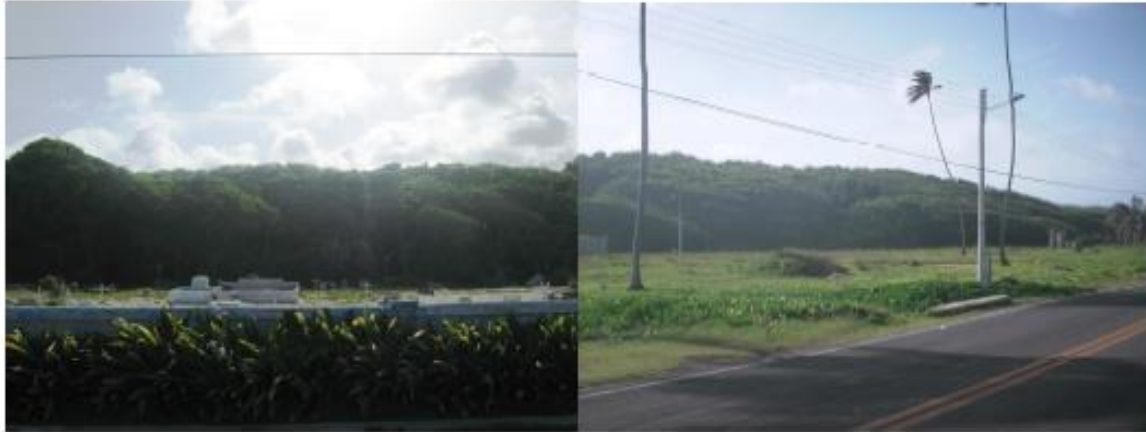
En el estudio realizado por Saenz, *et al.* (2009) en Lozano-Zafra *et al.* (2011), se plantea que en inmediaciones de Tom Hooker hay un parche de manglar de 600 m de largo por 300 m de ancho y que se encuentra muy cerca de la vía circunvalar. Hacia el norte, la franja tiene 1 km de largo por 120 m de ancho en promedio y se ubica detrás de las construcciones aledañas a la vía,

mientras que en cercanías a la vía Pepper Hill el parche de manglar tiene 300 m de largo por 100 m de ancho y en él se observan salares y pequeñas lagunas (Figura 119).

*Figura 119. Franjas de pantanos de manglar detrás del cementerio de San Luis y Tom Hooker (tomado de Saenz et al. 2009 en Lozano-Zafra et al. 2011).*

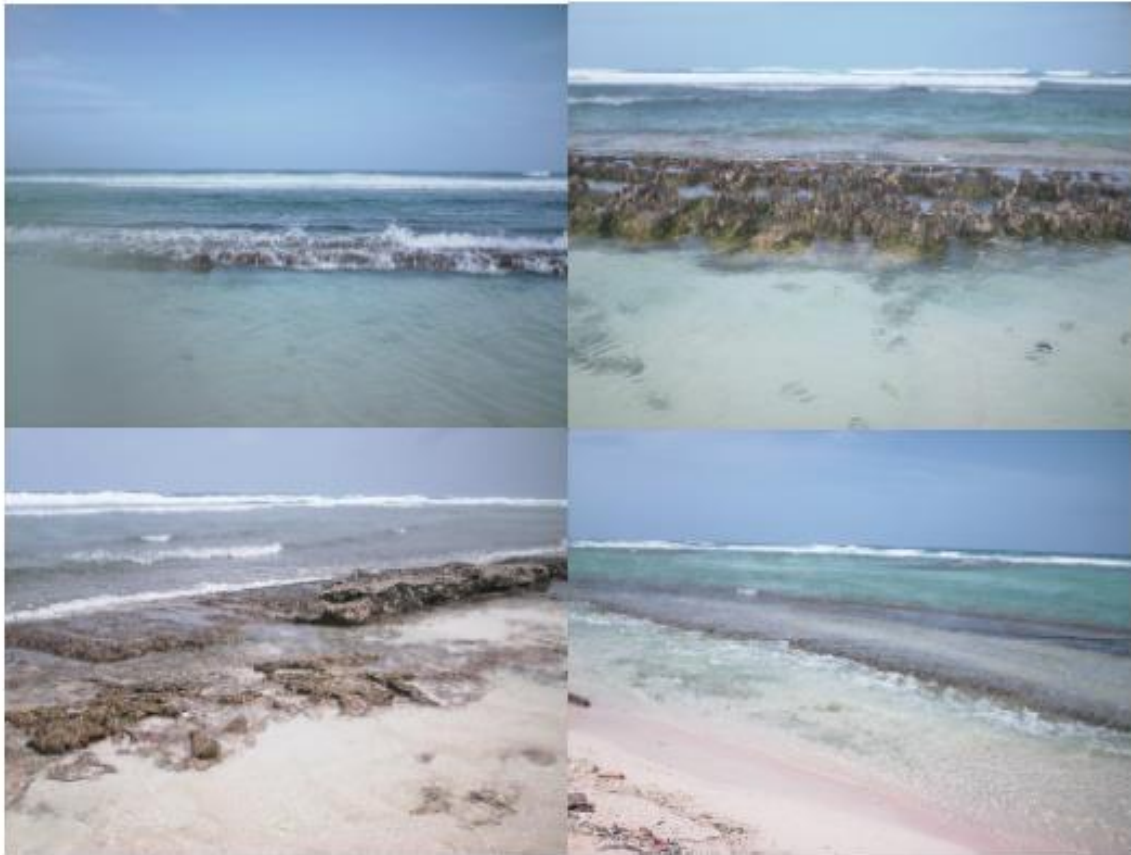
*Figura 121. "Beach rocks" en el sector de playa del Hotel Decameron (tomado de Posada y Guzmán, 2007).*

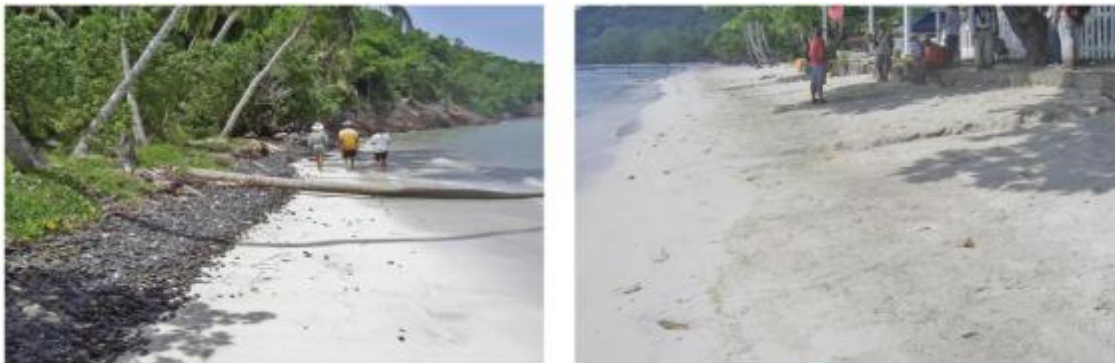
Todas ellas se componen de arenas coralinas y terrígenas finas, con pendientes del frente de playa entre 4 y 12° y bermas bien definidas por dunas incipientes con vegetación y escarpes de playa. Localmente están limitadas por "beach rocks" y depósitos de gravas (Figura 122 y Figura 74).

*Figura 122. Playas en la isla de Providencia, Machoneel Bay (Manzanillo) (tomado de Posada y Guzmán, 2007).*

La morfología costera está constituida por playas, depósitos de tormenta y manglares. El borde costero acantilado se describió asociado a la geoforma de colinas y montañas (Figura 122 y Mapa No. 12).

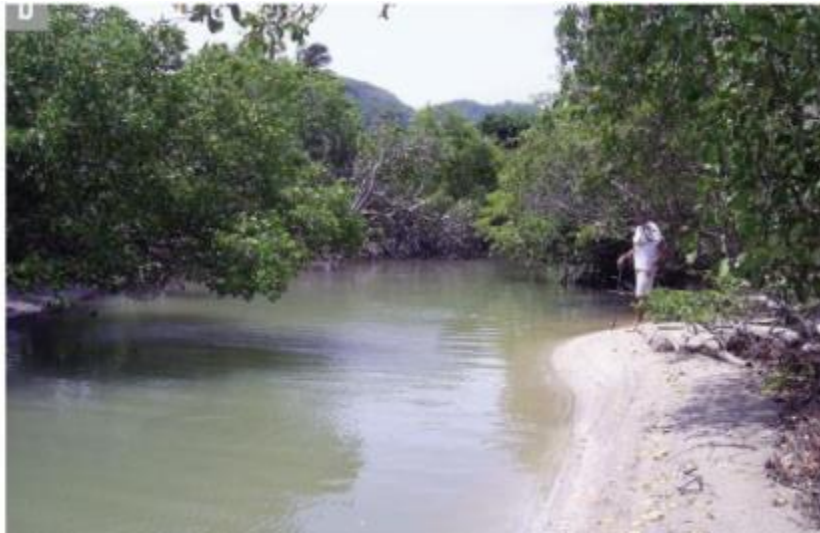
Son depresiones pantanosas, con un sustrato lodoso – arenoso, colonizado por mangle; se localizan principalmente en Mourning Tree Bay, que es el más conservado y extenso; en la bahía de Manzanillo y la del Suroeste; en Old Town Bay, Big Well al sureste de Santa Catalina y Santa Isabel al noreste de Providencia. En todos ellos predomina el mangle rojo, pero también hay mangle negro y blanco. Las bahías en su entorno tienen un fondo lodoso que se extiende decenas de metros hacia el mar. En Mourning Tree Bay hay una laguna interior (Figura 124).

*Figura 124. Pantano de manglar Old Town Bay (tomado de Posada y Guzmán, 2007).*

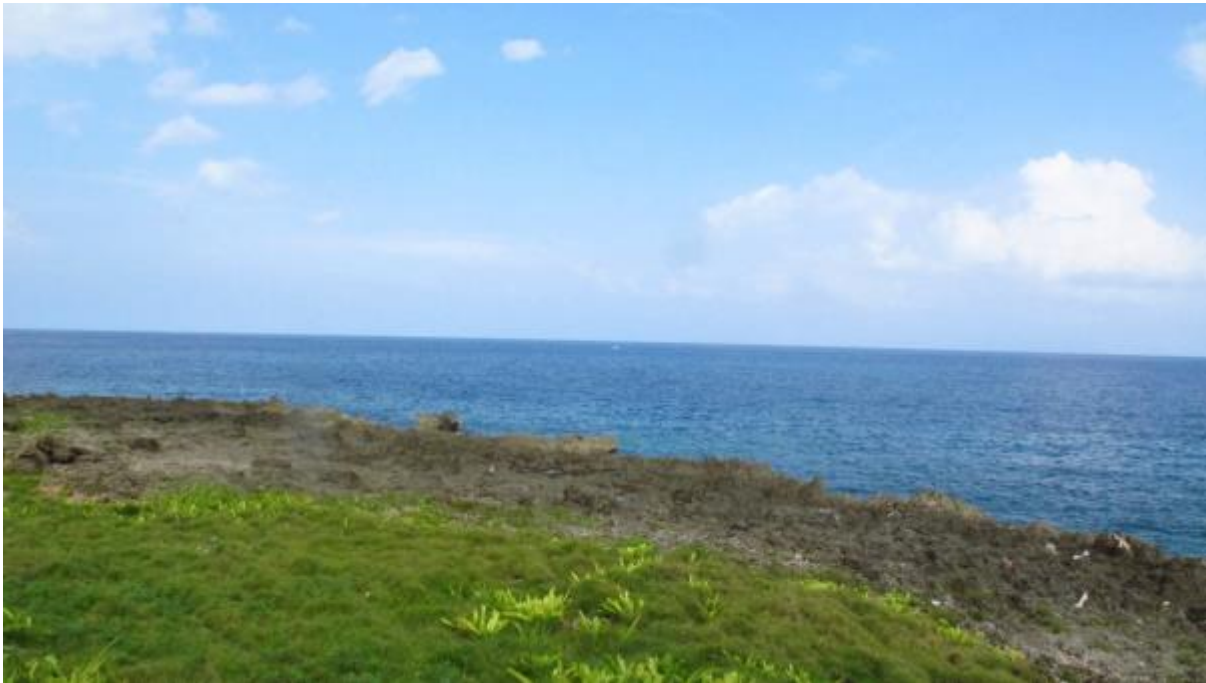
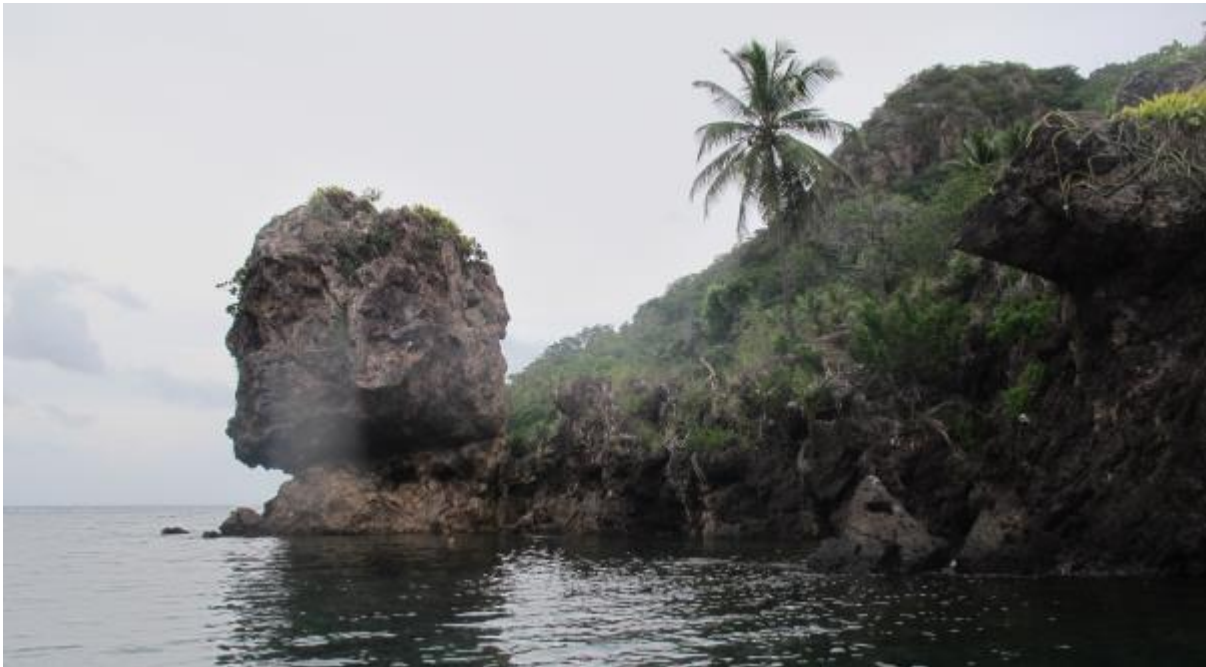
Los acantilados presentes en el archipiélago formados por la acción erosiva del oleaje marino, se localizan principalmente en la zona del el Cove en San Andrés y en Punta Caimán en la isla de Providencia (Carvajal, 2009).

*Figura 126. Arriba: Litoral en la parte occidental de la isla de San Andrés. Abajo: Acantilado isla de Providencia (Cabeza de Morgan).*

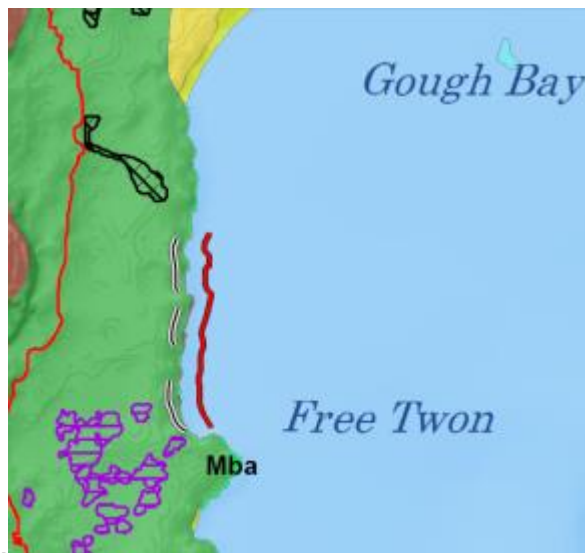
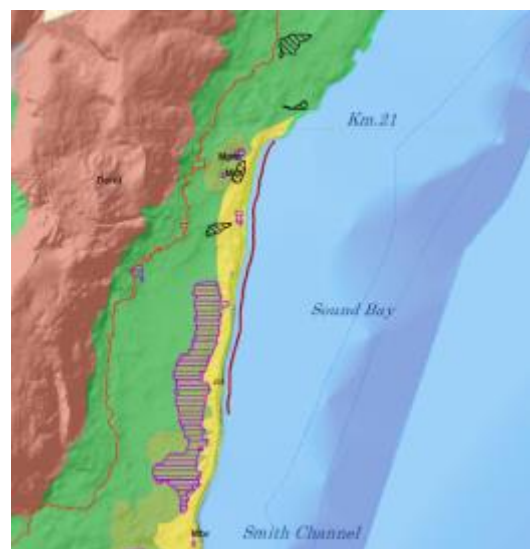
<b>Sound Bay (Figura 147)</b>	Erosión costera alta	Perdida de la calidad del paisaje, pérdida total a infraestructura rural y viviendas aledañas a la línea de costa, deterioro de la bancada vial, pérdida de vegetación costera, retroceso de anchos de playa, pérdida de vegetación costera y procesos de reforestación, caída de palmeras de coco.	ALTO
<b>Elcy Bar-Bowie Bay (Figura 148)</b>	Erosión costera alta	Perdida de la calidad del paisaje, deterioro de la bancada vial, pérdida de vegetación costera, retroceso de anchos de playa, caída de palmeras de coco.	ALTO

Figura 147. Sector de Free Town (izquierda) y sector de Sound Bay (derecha).

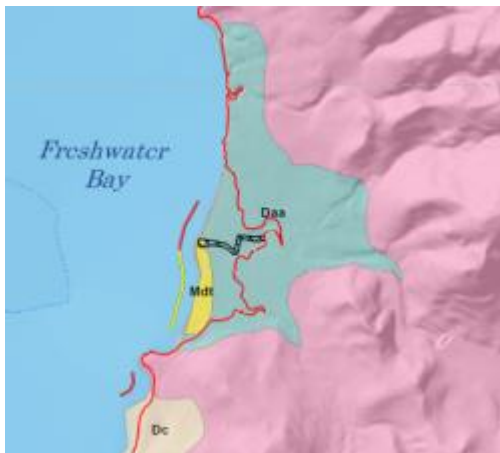
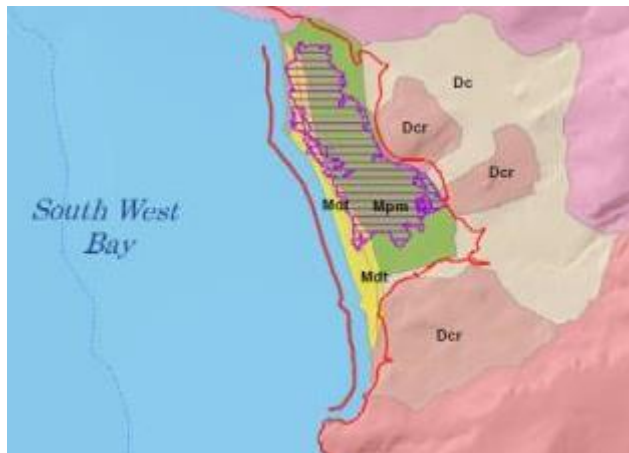
SECTOR	DESCRIPCION	IMPACTOS	GRADO DE VULNERABILIDAD FISICA
<b>Freshwater Bay (Figura 149)</b>	Erosión costera alta	Perdida de vegetación costera, retroceso de anchos de playa, caída de palmeras de coco, pérdida de la calidad del paisaje, pérdida de sedimentos por canalizaciones de agua lluvia y canales naturales con descargas al mar	ALTA
<b>Southwest Bay (Figura 149)</b>	Erosión costera alta	Perdida de vegetación costera, exposición de raíces de palmeras de coco, retroceso de anchos de playa, caída de palmeras de coco, pérdida de la calidad del paisaje, socavación base de estructuras rígidas	ALTA
<b>Manchineel Bay (Figura 150)</b>	Erosión costera alta	Playa encajada entre acantilados; hacia el norte se presentan zonas altamente intervenidas, con vegetación, palmeras desarraigadas, y escarpes erosivos de hasta 1 m de altura. Presenta un decrecimiento de cerca de 2 m <sup>2</sup> .	ALTA
<b>Allan Bay (Figura 150)</b>	Erosión costera alta	Erosión en temporada de lluvias por la desembocadura de un arroyo. Se registra retroceso de la playa, con posterior recuperación.	ALTA

Figura 149. Sector de Freshwater Bay (izquierda) y sector de Southwest Bay (derecha).

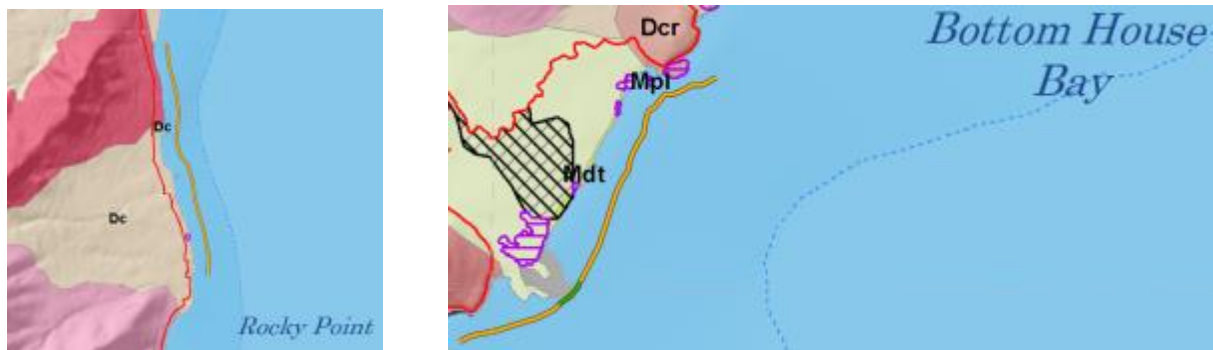
SECTOR	DESCRIPCION	IMPACTOS	GRADO DE VULNERABILIDAD FISICA
(Figura 151)		acantilado pero en años anteriores fue cubierta por obras de control duras y de reconfiguración	
<b>Bottom House Bay (Figura 151)</b>	Erosión costera media	Se presentan rasgos erosivos, con un área de sedimentación terrígena a la desembocadura del arroyo.	MEDIA

Figura 151. Sector de Rocky Point (izquierda) y sector Bottom House Bay (derecha).

<b>Rocky Point</b>	Erosión costera media	Esta zona ha presentado erosión del	MEDIA

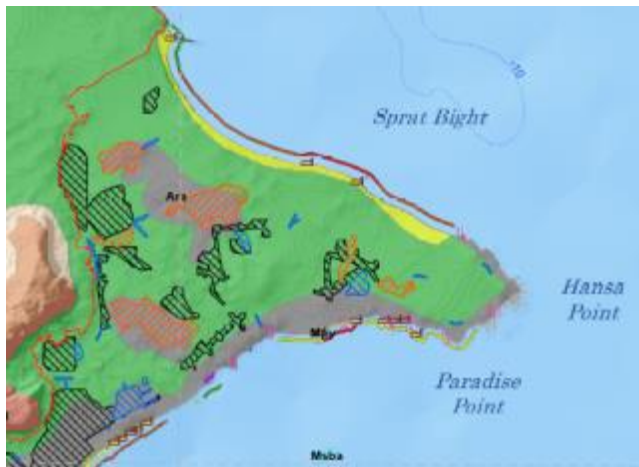
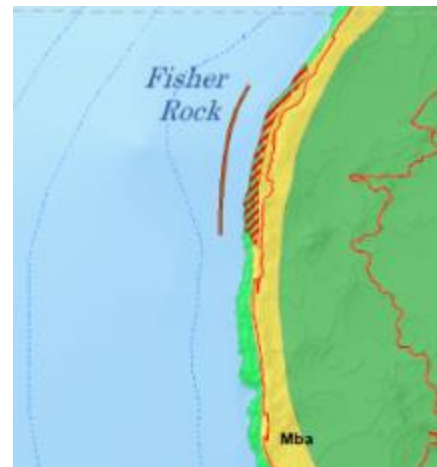
SECTOR	DESCRIPCION	IMPACTOS	GRADO DE VULNERABILIDAD FISICA
<b>North End (Figura 152, convención en color azul)</b>	Inundaciones urbanas por precipitación	Colapso de las vías principales del sector comercial (Deterioro de la movilidad), colapso de los servicios de alcantarillado pluvial y sanitario (desbordamientos), pérdidas económicas en sectores comerciales de forma periódica, colapso de los servicios de energía, deterioro de viviendas urbanas, pérdidas materiales de la población.	ALTO
<b>Circunvalar -Sarie Bay (convención en color rojo)</b>	Inundaciones por oleaje extremal	Erosión costera, deterioro de la movilidad por la vía circunvalar, erosión de la bancada y de bases de muros de protección	MEDIO
<b>Fisher Rock (Figura 152, convención en color rojo)</b>	Inundaciones por oleaje extremal	Erosión costera, deterioro de la movilidad por la vía circunvalar, erosión de la bancada y de bases de muros de protección, exposición de tuberías de conducción.	BAJO

Figura 152. Sector North End (izquierda) y sector Fisher Rock (derecha).

SECTOR	DESCRIPCION	IMPACTOS	GRADO DE VULNERABILIDAD FISICA
<b>152, convención en rojo y naranja)</b>	inundación humedales intervenidos y	sector urbano (Deterioro de la movilidad), colapso de los servicios de alcantarillado pluvial y sanitario (desbordamientos), colapso de los servicios de energía, deterioro de viviendas urbanas, pérdidas materiales de la población, proliferación de vectores por encharcamientos.	
<b>Pescadero(Figura 153, convención en verde)</b>	Inundaciones por mar de leva	Colapso de las vías principales del sector urbano (Deterioro de la movilidad), colapso de los servicios de alcantarillado pluvial y sanitario (desbordamientos).	MEDIO

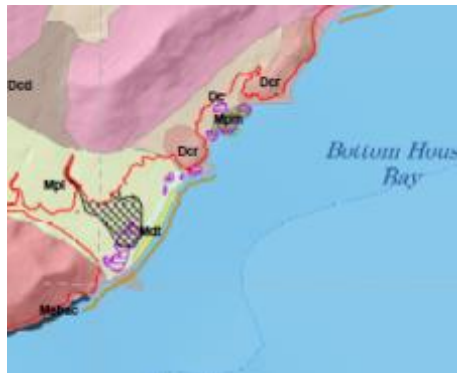
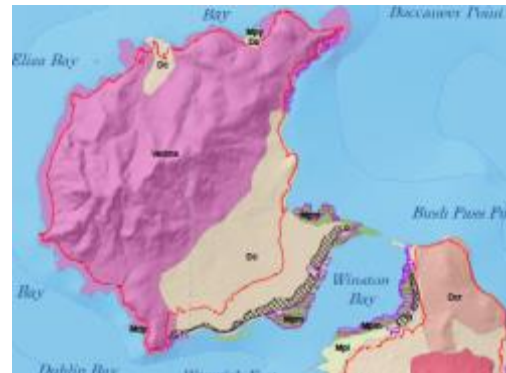
SECTOR	DESCRIPCION	IMPACTOS	GRADO DE VULNERABILIDAD FISICA
<b>Bottom House (Figura 154, convención en color negro)</b>	Zonas susceptibles a inundación	Generación de procesos erosivos y remoción de material de las zonas altas, erosión de laderas de canales naturales, deterioro de viviendas aledañas, colapso de la capacidad de las estructuras hidráulicas, pérdida de cobertura vegetal.	ALTO
<b>Winston Bay (Figura 154, convención en color negro)</b>	Zonas susceptibles a inundación	Generación de procesos erosivos de laderas, deterioro de áreas peatonales, pérdida de cobertura vegetal.	MEDIO
<b>Fresh Water bay (Figura 155, convención en color negro)</b>	Zonas susceptibles a inundación	Generación de procesos erosivos costeros, deterioro de infraestructura hotelera, pérdida de cobertura vegetal, pérdida de calidad del paisaje	ALTO

*Figura 154. Bottom House (izquierda) y Winston Bay (derecha).*
